## **ĐÁNH GIÁ HIỆN TRẠNG VÀ PHÂN TÍCH NGUYÊN NHÂN HƯ HỎNG TƯỜNG BIỂN TẠI KHU DU LỊCH ĐỒ SƠN, THÀNH PHỐ HẢI PHÒNG**

**Tăng Xuân Thọ<sup>1</sup>, Trần Thanh Tùng<sup>2</sup>**

**Abstract:**  
**STUDY ON THE STATUS OF SEAWALL FAILURE IN DO SON TOWN,  
HAI PHONG CITY, AND THE CAUSES OF THE FAILURE**

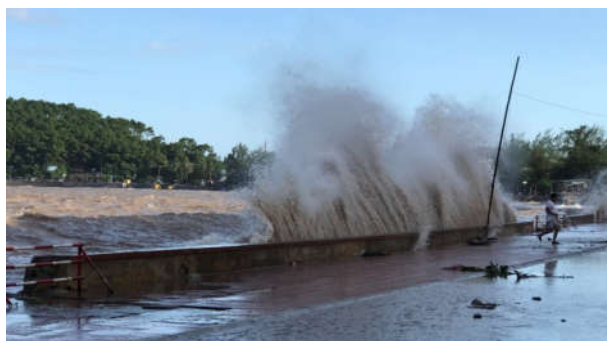
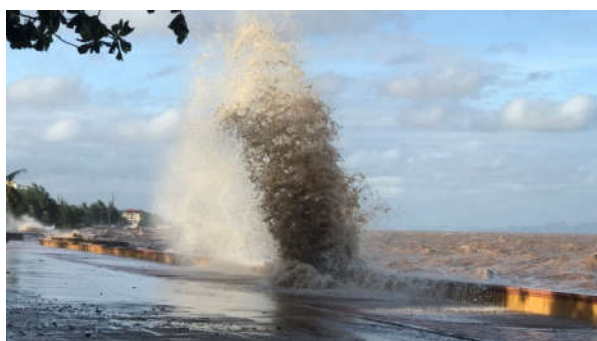
Tường biển có thể bị hư hỏng ngay cả khi mực nước thấp hơn cao trình đỉnh tường. Sở dĩ có hiện tượng này là do sóng tràn qua đỉnh tường với lưu lượng đủ lớn có thể gây mất ổn định thân tường. Cơ chế phá hỏng này được xem là quan trọng nhất khi thiết kế tường biển. Hiện tượng sóng tràn, sóng bắn tóe xảy ra thường xuyên tại nhiều đoạn trên toàn tuyến tường biển Đồ Sơn, bao gồm cả những đoạn tường biển đã được thiết kế mũi hắt sóng (Hình 2).

Trong những ngày triều cường (có cao trình mực nước triều > +3,0 m) kết hợp với sóng trong gió mùa Đông Bắc hoặc gió Đông Nam từ cấp 3 - cấp 4. Sóng tới, khi tác động vào mặt ngoài tường biển có độ dốc lớn sẽ tạo cột nước có chiều cao từ 3 - 5m. Trong điều kiện gió bão, chiều cao cột nước có độ lớn đến hàng chục mét; năng lượng sóng biển đủ lớn để có thể chuyển đá học từ bãi biển lên bờ (Hình 3), nguy cơ gây mất an toàn cho người và phương tiện lưu thông qua các đoạn đường sát với tường biển. Sóng tràn và bắn tóe còn mang theo một lượng cát đáng kể đưa vào khu vực phía sau gây nhiều bất tiện đối với hoạt động dân sinh.

Hình 2. Sóng tràn, sóng bắn tóe qua đỉnh tường diễn ra thường xuyên

Gia tăng cao trình đỉnh công trình là biện pháp có thể sử dụng để không chế sóng tràn, sóng bắn tóe qua đỉnh tường. Tuy nhiên, việc tăng chiều cao tường sẽ ảnh hưởng đến cảnh quan, hạn chế tầm nhìn ra biển tại các khu đô thị, khu du lịch ven biển. Do vậy cần điều chỉnh cao trình đỉnh tường kết hợp với thiết kế hình dạng mũi hắt sóng phù hợp với điều kiện làm việc của công trình.

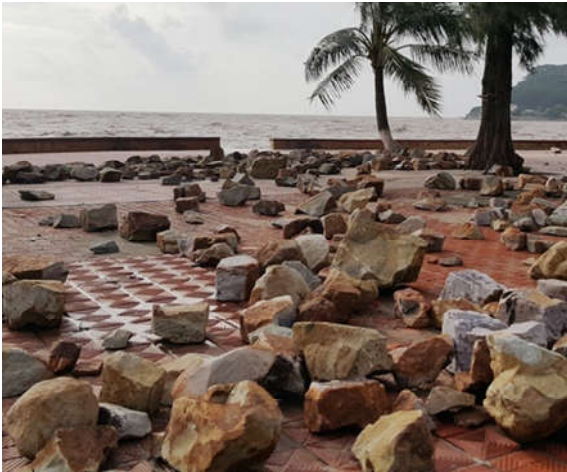
Hình 3. Đá dưới bãi biển bị sóng đưa lên vỉa hè sau bão số 10, năm 2017

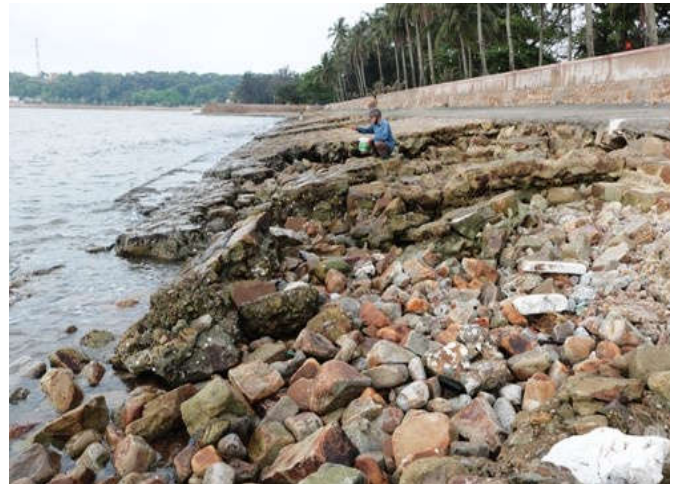
Chân tường biển là nơi thường xuyên chịu tác động của sóng và dòng chảy ven bờ khiến cho mặt bãi bị bào mòn, có thể gây hạ thấp cục bộ với mức độ rất lớn trong các cơn bão gây xói chân, gây mất ổn định cho công trình. Nhiều đoạn tường biển tại

Đồ Sơn đã bị hư hỏng nghiêm trọng phần mái kè bảo vệ chân, gây mất ổn định cho công trình như có thể thấy tại Hình 4.

Hình 4. Chân tường biển tại khu 1, Đồ Sơn bị hư hỏng, năm 2017 (Nguồn: vnexpress.net)
