## KINH NGHIỆM KỸ THUẬT TRÙNG TU DI TÍCH TỪ SỰ CỐ SẬP GÓC MÁI HẠ CÔNG TRÌNH PHU VĂN LÂU

Lê Vĩnh An\*

### **TECHNICAL EXPERIENCE DRAWN FROM THE COLLAPSE OF THE LOWER ROOF CORNER OF PHU VĂN LÂU (PAVILION OF EDICTS)**

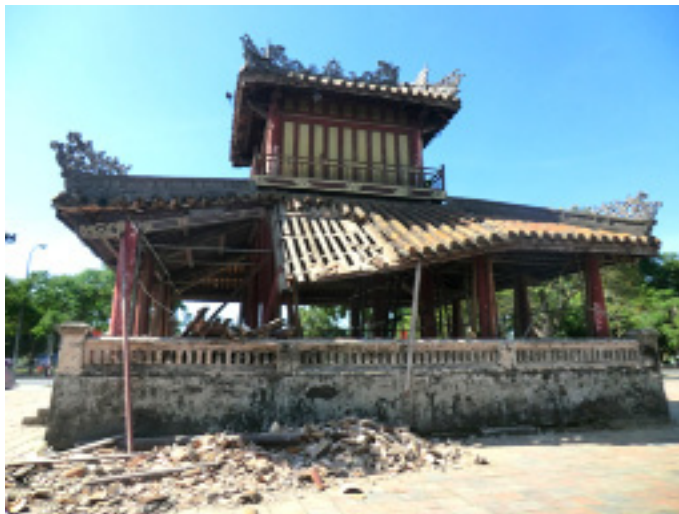
Hình 2. Phu Văn Lâu sau sự cố bị sập mái hạ phía sau vào ngày 15/5/2014.

Vào lúc 5g50 ngày 15/5/2014, một chiếc cột hàng nhì bị mục gãy kéo theo góc mái hạ phía sau bên trái của Phu Văn Lâu bị sập xuống. Sự cố này đã tạo nên luồng dư luận nhiều chiều về công tác bảo tồn trùng tu di tích ở Huế hiện nay.

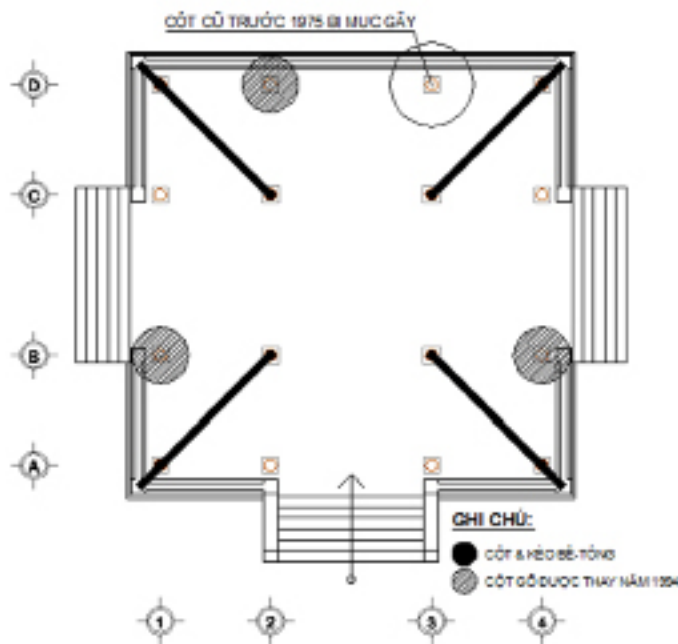
Hình 3. Mặt bằng hiện trạng công trình Phu Văn Lâu.

câu đầu trích thủy, bờ nóc, bờ quyết, con giống và đầu hồi được đắp bằng vôi vữa gắn mảnh sành trang trí. Hiện có 8 cây cột bê tông trên tổng số 16 cột, 4 chiếc kèo bê tông trong tổng số 16 kèo (trong đó có 4 cột bê tông xuyên 2 tầng, 4 cột bê tông và 4 kèo bê tông ở bốn góc quyết), 4 dầm sàn chính tầng hai đã được đúc lại bằng bê tông. Như vậy, lõi kết cấu của công trình đã được thay thế bằng bê tông, các cấu kiện bằng gỗ khác có tác dụng trợ lực và hoàn thiện hình thức kiến trúc công trình (Hình 3).

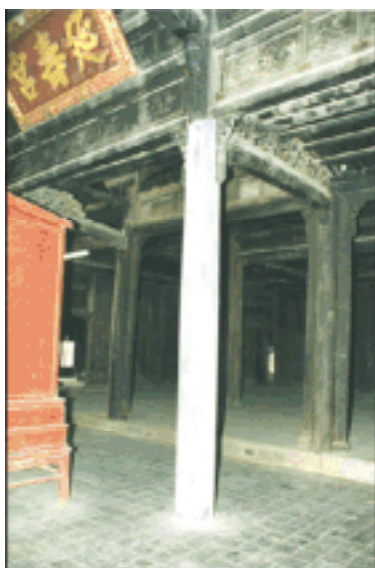
Hình 8. Cột bê tông ở chính điện cung Diên Thọ.

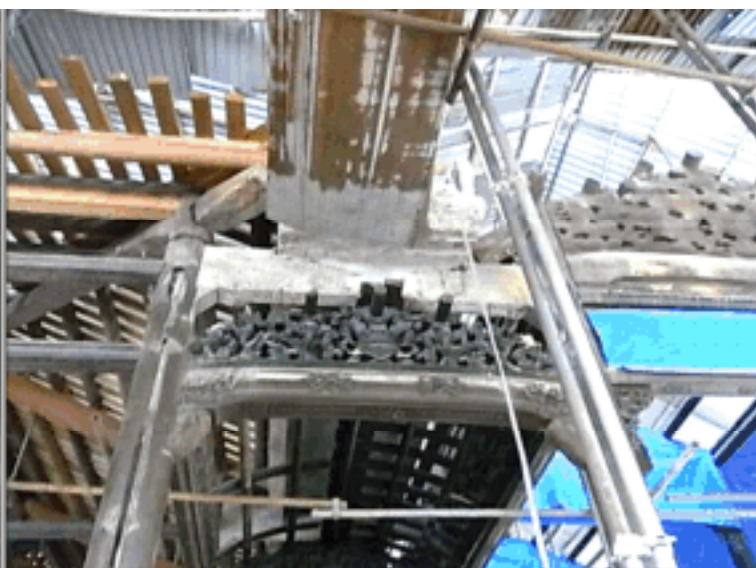
Hình 9. Trán thừa lưu bằng bê tông cốt sắt ở điện Long An (ảnh chụp trong quá trình thi công hạ giải năm 2009).

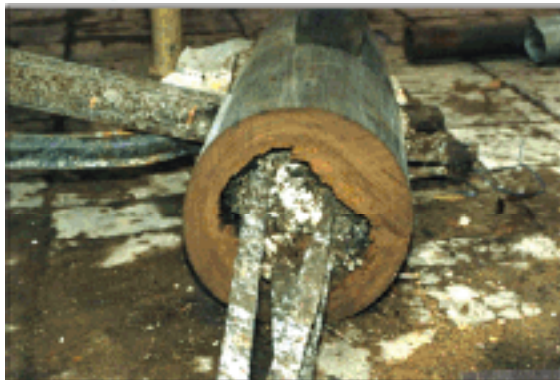
Hình 10. Cột gỗ nhồi lõi bê tông có gia cường cốt sắt ở Thế Miếu.

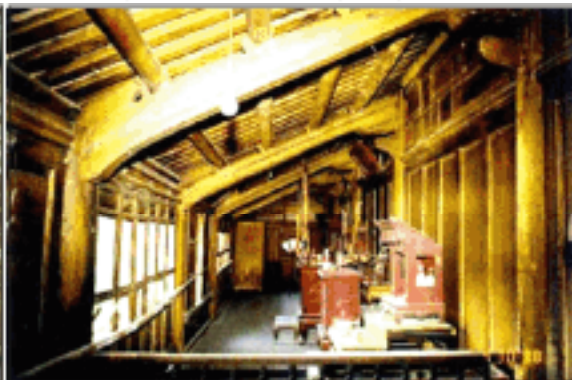
Hình 11. Hệ khung gỗ của Khương Ninh Các được sơn phủ bằng sơn công nghiệp.

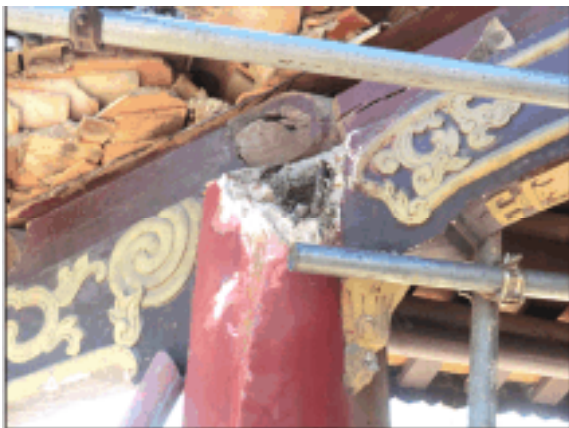
Kết quả khảo sát hiện trường sau sự cố ngày 15/5/2014 cho thấy: Thanh xà đầu cột D3-D4 liên kết đầu 2 cột D3 và D4 làm bằng gỗ lim vẫn còn nguyên 2 đầu mộng, chất lượng gỗ còn rất tốt. Lỗ mộng xà ở vị trí đầu cột gỗ D3 có hình thức mộng vược/thắt chịu lực kéo, trong khi đó ở vị trí đầu cột bê tông D4 không có hình thức mộng tương tự mà thanh xà chỉ được gá lên đầu cột bê tông, bên ngoài được trám vữa hoàn thiện (*Hình 12*). Xét về mặt kết cấu, đây chính là điểm yếu của hình thức liên kết giữa gỗ và bê tông. Cột gỗ D3 (mặt hướng bắc) là chiếc cột còn lại của công trình trước 1975, chất lượng gỗ kém, vốn dĩ đã bị mục do tích ẩm lâu ngày nên không còn khả năng chịu lực. Khi chiếc cột chịu tải trọng lớn của hệ mái đã gia tăng biến dạng ở vùng tập trung ứng suất (trong khoảng 1/3 chiều cao thân cột tính từ mặt nền lên) vượt quá giới hạn chịu đựng tức thời của vật liệu (hiện tượng đột quy) đã bị gãy sụp ở phần chân cột, kéo theo toàn bộ các cấu kiện liên kết và phần mái lợp ở phía trên sụp đổ xuống. Đồng thời, một đầu thanh xà đầu cột D3-D4 bị hất văng ra khỏi đầu cột bê tông D4 một cách nhanh chóng do không có cấu tạo mộng vược/thắt nên đã kéo theo toàn bộ giàn mái của góc quyết đông bắc đổ sụp ngay vào vị trí chân cột D3 (*Hình 13*).

Hình 12. Hiện trạng đầu cột bê tông D4 không có cấu tạo mộng vược/thắt.

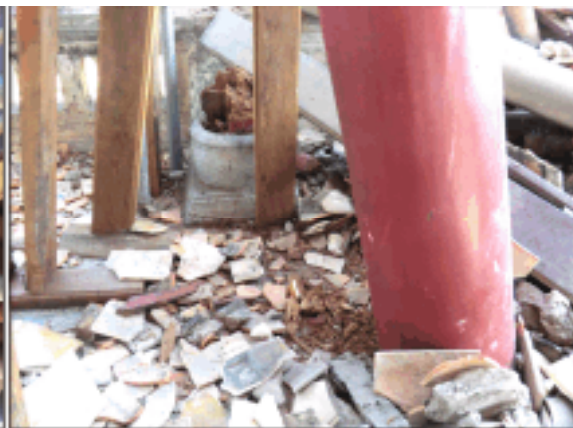
Hình 13. Cột gỗ D3 bị sụp gãy ở phần chân kéo theo toàn bộ giàn mái sụp xuống.

Từ sự cố sập một góc mái của Phu Văn Lâu vào ngày 15/5/2014 vừa qua có thể nhận định: Nguyên nhân trực tiếp là do chiếc cột D3 (chiếc cột còn lại từ trước năm 1975) bị gãy gục kéo theo toàn bộ hệ mái ở góc đông bắc đổ xuống, nguyên nhân sâu xa là do công trình đã vượt quá niên hạn bảo trì nhưng vẫn chưa được trùng tu sửa chữa, những hạn chế lịch sử trong công tác bảo tồn trùng tu di tích trước đây để lại và cả những hạn chế về khoa học kỹ thuật trùng tu bảo tồn di tích hiện nay.

- Đối với các công trình di tích kiến trúc gỗ, khi cần thiết phải can thiệp vào cấu trúc hệ khung gỗ chịu lực, phải áp dụng biện pháp hạ giải toàn phần để giải quyết triệt để các vấn đề kỹ thuật, mạnh dạn loại bỏ các cấu kiện có chủng loại gỗ kém để thay thế bằng loại gỗ có khả năng chịu lực tốt hơn (gỗ nhóm 2 trở lên).

- Loại bỏ các các yếu tố tham gia kết cấu nhưng không đồng chủng về vật liệu như bê tông và gỗ; không dùng các loại sơn có nguồn gốc hữu cơ như sơn dầu, luyn (nhớt) để sơn quét bảo quản các cấu kiện gỗ trong di tích, về lâu dài sẽ làm phung phí đến chất lượng gỗ và ảnh hưởng đến thẩm mỹ công trình.

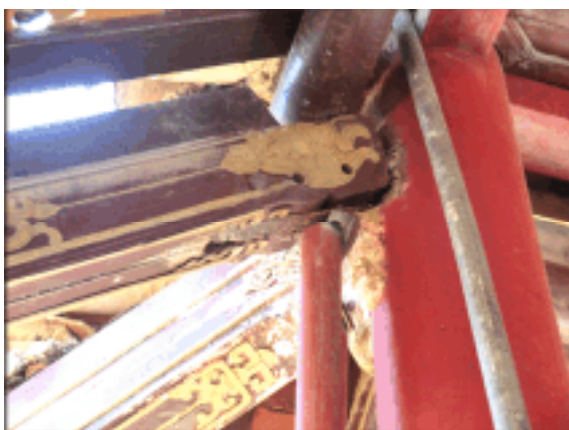
Bê tông và gỗ là hai vật liệu khác nhau hoàn toàn về tính chất cơ lý. Khả năng chịu kéo và nén của gỗ đều tốt, còn khả năng chịu kéo của bê tông rất kém. Ngoài ra, độ hút/nhả ẩm của bê tông thấp hơn rất nhiều so với gỗ (trong điều kiện khí hậu bình thường, độ hút/nhả ẩm của bê tông <1%, của gỗ tự nhiên là 18-20%). Nếu để phần liên kết giữa gỗ và bê tông chịu tác động của nước, lâu ngày gỗ sẽ bị mục. Hiện tượng mục này sẽ nhanh hơn rất nhiều đối với liên kết giữa gỗ và gỗ khi mối liên kết có cùng mức độ hút/nhả ẩm tương đương, điều này thể hiện khá rõ ở công trình Phu Văn Lâu hiện nay. Do công trình đứng độc lập trên nền cao, ở vị trí đón gió và mưa tạt, xung quanh không có tường bao và mái lợp lâu ngày đã bị xô lệch gây dột nặng nên các cấu kiện gỗ thường bị thấm ướt trong mùa mưa, độ hút/nhả ẩm khác nhau của hai loại vật liệu gỗ và bê tông đã làm cho các đầu mọng kèo, trên liên kết với cột bê tông bị mục rã rất nguy hiểm, hiện nay đang được gia cường liên kết bằng các bách sắt, tuy nhiên cũng sẽ không thể tiếp tục chịu đựng nếu có mưa lớn và lốc xoáy (Hình 14, 15).

Hình 14. Hiện trạng liên kết đầu kèo gỗ và cột bê tông (cụm liên kết cột C2) đã được gia cường liên kết bằng bách sắt và chống đỡ tạm thời.

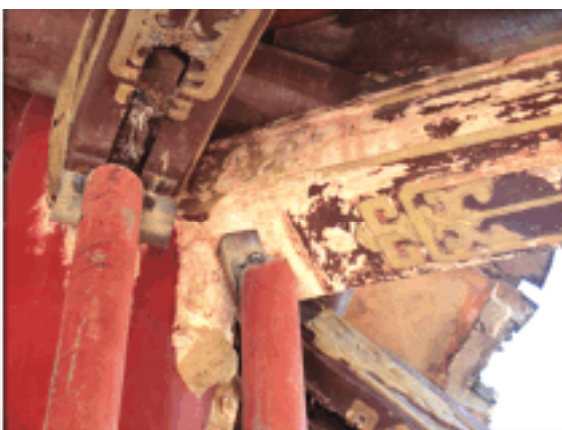
Hình 15. Hiện trạng liên kết đầu kèo gỗ và cột bê tông (cụm liên kết cột C3) đã được gia cường liên kết bằng bách sắt và chống đỡ tạm thời.
