# BÀN VỀ NGUYÊN NHÂN HƯ HỎNG KHỚP NỐI POLIME QUA MỘT SỐ SỰ CỐ CÔNG TRÌNH THỦY LỢI GẦN ĐÂY VÀ GIẢI PHÁP KHẮC PHỤC

Nguyễn Quốc Dũng

Viện Thủy công

**Tóm tắt:** Bài báo trình bày và phân tích một số công trình thủy lợi bị sự cố do hư hỏng khớp nối Polime xảy ra thời gian gần đây, biện pháp đã xử lý và bài học kinh nghiệm.

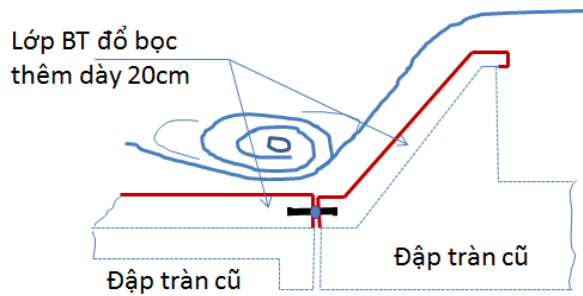
Đập tràn Khe Tân sau nhiều năm hoạt động đã bị xâm thực mạnh, được sửa chữa nâng cấp bằng cách bọc thêm một lớp bê tông cốt thép dày 20cm ở sân tiêu năng. Tuy nhiên, ngay trong vụ xả lũ đầu tiên, vùng BTCT bọc thêm ở vùng giữa sân và bên hữu bị bong bật hư hỏng hoàn toàn. Hình 1 miêu tả hiện trạng và nguyên nhân bị sự cố.

a. Công trình cũ được thiết kế bọc thêm lớp BTCT với khớp nối kiểu băng Sika đã bị phá hỏng bởi dòng nước tràn

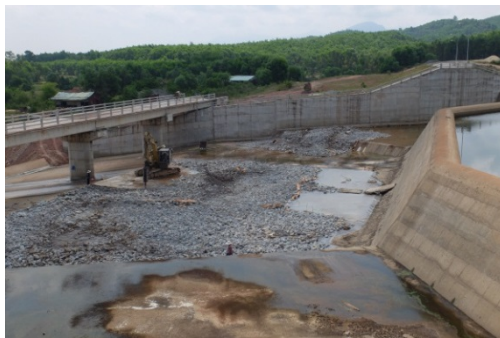
c. Lớp bê tông đổ thêm đã bị hư hỏng do dòng lũ tràn phá hỏng

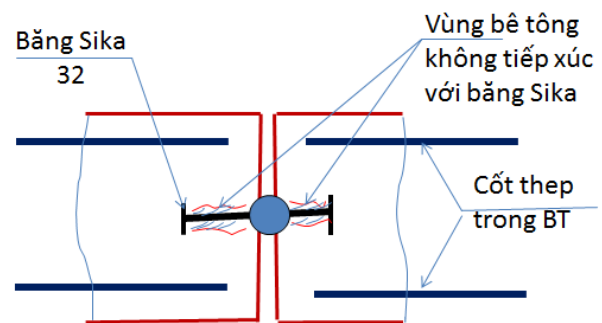
Sau sự cố, tỉnh đã tổ chức nhiều cuộc họp để phân tích nguyên nhân và tìm giải pháp sửa chữa. Viện KHTL Việt Nam đã cử tác giả vào tham gia xử lý. Sau khi khảo sát hiện trường đã thống nhất kết luận nguyên nhân là do khớp nối và phương án sửa chữa như Hình 2. Kết

b. Sơ họa phân tích nguyên nhân vùng bê tông quanh khớp nối bị phá hỏng

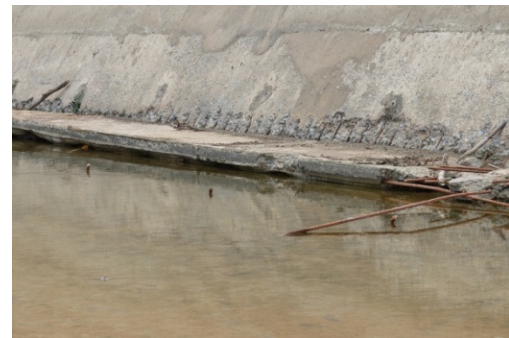
d. Hư hỏng vùng khớp nối: khớp nối bị bung ra khỏi vị trí mà không bị rách

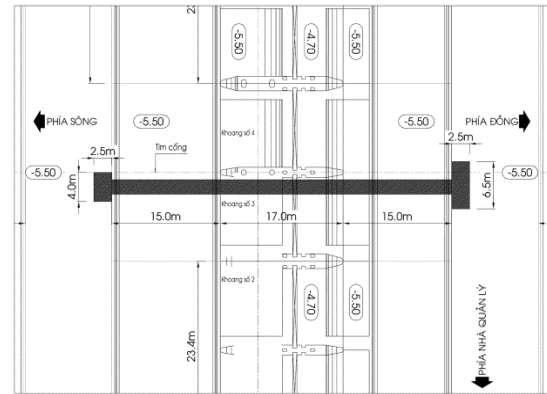
Mô tả phạm vi xảy ra xói ngầm

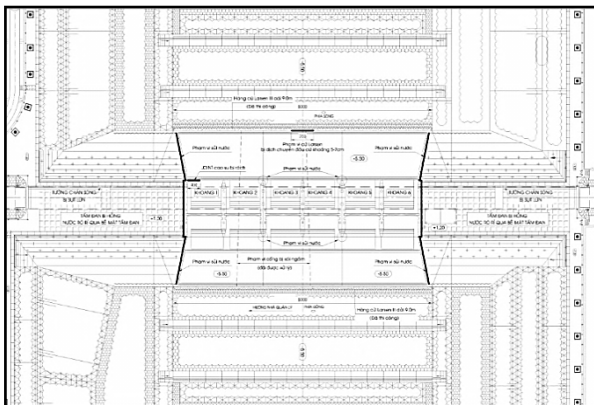
Hình 4: Sơ họa các vị trí thấm, rò rỉ trên mặt bằng (tô nét đậm)

- Xuất hiện những gợn nhỏ, lẫn tẩn sỏi bột ở góc sân tiêu năng và rò rỉ nước hai bên

mang tiêu năng phía đồng khi đóng cổng.

- Tường chắn sóng và tấm lát hai bên mang cổng bị bong tróc, sụt lún gây rò rỉ nước mặt khi mực nước phía sông lên cao hơn cao trình +1.20.

- Phạm vi đóng cừ Larsen III, L=9m đã thi công chống thấm trong giai đoạn 1 (trên đoạn dài khoảng 7m) giữa khoang cổng số 3 và số 4 (tính từ nhà quản lý qua) bị chuyển vị đầu cừ khoảng 5÷7cm. Trong đó cây cừ hạp long bị tách me nối, hở khoảng 20cm.

- \*) Có hiện tượng rò rỉ nước tại vị trí khe lún vị trí tiếp giáp giữa thân cổng và sân tiêu năng phía sông và phía đồng. Khớp nối PVC tại khoang cổng số 1 phía sông đoạn tiếp giáp tường biên thân cổng và tường biên sân tiêu năng bị rách một khoảng dài 4m.

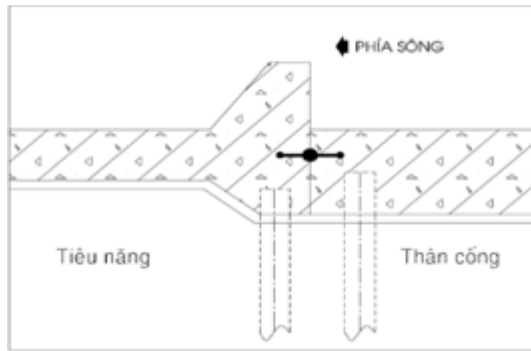
a) Khớp nối phía sông

Khớp nối Sika tại vị trí tiếp giáp giữa sân tiêu năng với bản đáy cổng được miêu tả như Hình 5.

Hiện tượng đùn sỏi tại khớp nối như miêu tả ở mục \*) nói trên được cho là do khớp nối đã bị khiếm khuyết ngay trong quá trình lắp đặt. Tuy nhiên, việc sửa chữa trong điều kiện nước ngập sâu 5~6m là không thể làm được.

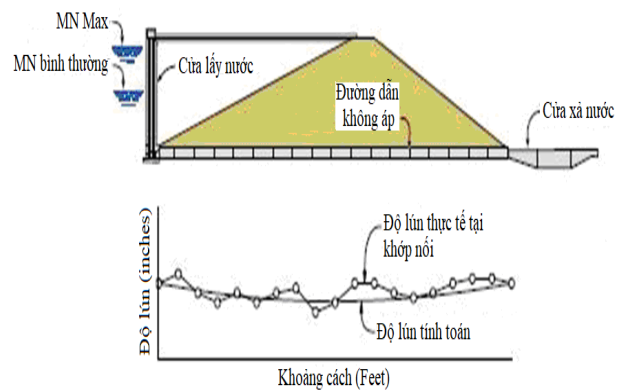
Hình 7 sơ họa bức tranh đo độ lún theo chiều dài của một cống dưới đập ở Mỹ. Qua đó cho thấy nếu nền đập không xử lý sẽ sinh ra lún không đều trên từng đoạn. Trường hợp nền đập không phải là đá, đặc biệt là khi nền có đoạn là đất nguyên thổ, có đoạn là đất đắp thì hiện tượng lún không đều càng nghiêm trọng. Trong trường hợp này, nếu bố trí khớp nối Sika sẽ không tránh khỏi khớp nối bị rách, điều này đã xảy ra ở nhiều công trình trong thời gian vừa qua.

Hình 7: Độ lún không đều của một cống dưới đập trên nền không phải là đá

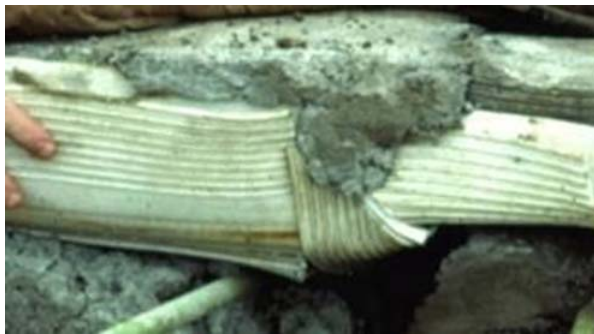
- Trong thiết kế không bố trí thép để định vị khớp nối Sika, khi đổ bê tông sẽ xảy ra hiện tượng có một vài đoạn khớp nối bị gập (xem Hình 9a).

a. Băng Sika bị gập do đổ bê tông

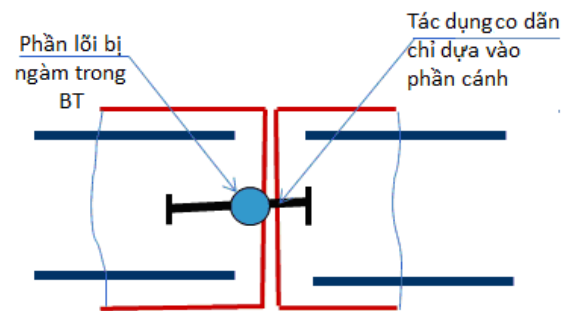
- Ván khuôn định vị không chính xác làm mất tính co dãn của khớp nối. Về lý thuyết, bằng Sika 32 nếu lắp đặt đúng cách (phần lõi bằng nằm chính xác giữa khe) thì cho phép 2 khối bê tông chuyển dịch nhỏ hơn 9cm. Nếu lắp đặt không đúng cách (hình 9b) thì tác dụng co giãn bị vô hiệu, chuyển dịch cho phép chỉ còn là 3cm.

b. Băng Sika bị vô hiệu do ván khuôn bị xô dịch khi đổ bê tông
