## XỬ LÝ KHẨN CẤP HẠN CHẾ SẠT LỞ BỜ TẢ SÔNG TIỀN THUỘC XÃ BÌNH HÀNG TRUNG, HUYỆN CAO LÃNH TỈNH ĐỒNG THÁP

Viện Khoa học Thủy lợi miền Nam

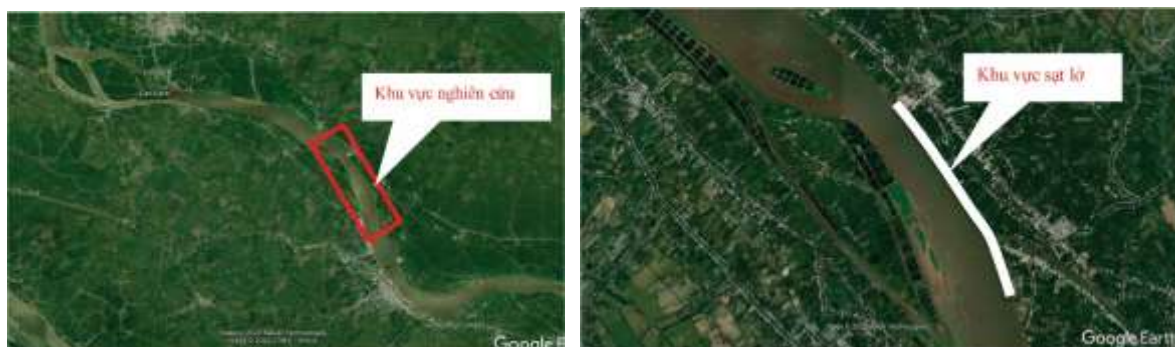
Sạt lở nghiêm trọng bờ tả sông Tiền, khu vực xã Bình Hàng Trung, huyện Cao Lãnh, tỉnh Đồng Tháp, thuộc bờ lồi đoạn sông cong, phân lạch phức tạp. Phía thượng lưu cách khu vực sạt lở bờ khoảng 2 km, là một bãi giữa đang phát triển, hướng dòng chủ lưu vào khu vực bờ lở (xem hình 1).

Hình 1: Khu vực sạt lở bờ tả Sông Tiền, thuộc xã Bình Hàng Trung, huyện Đồng Tháp

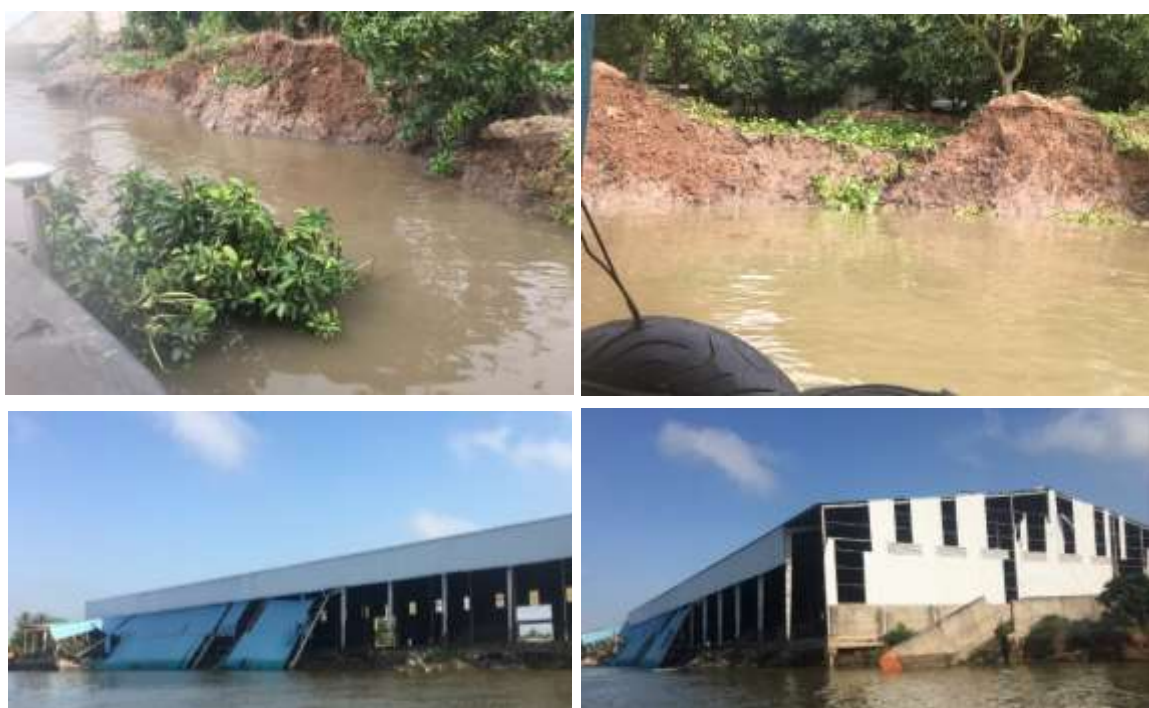
huyện Cao Lãnh, tỉnh Đồng Tháp đã xảy ra nhiều đợt sạt lở trên chiều dài đường bờ hơn 10 km, đặc biệt là từ tháng 12/2019 đến nay. Sau

Hình 2: Một số vị trí sạt lở khu vực nghiên cứu tháng 12/2019

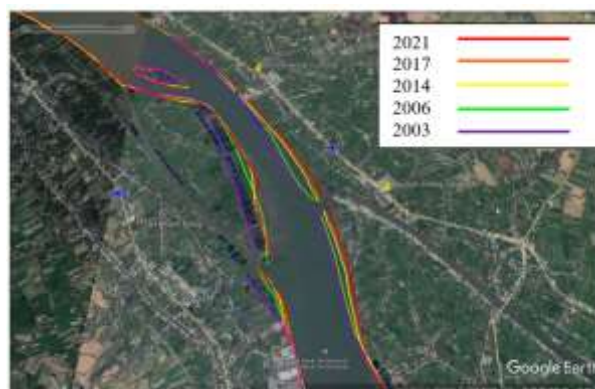
Sau khi phân tích ảnh viễn thám, chồng ghép bản đồ lòng sông chúng tôi nhận được diễn biến trên mặt bằng đoạn sông nghiên cứu, trong đó đường bờ các năm 2003, 2006, 2014, 2017 và 2021 thể hiện trên hình 3 và xác định được diện tích mất đất bờ tả do sạt lở và diện tích đất tăng thêm phía bờ hữu từng giai đoạn được ghi trong bảng 1.

Hình 3: Diễn biến đường bờ đoạn sông nghiên cứu từ năm 2003-2021

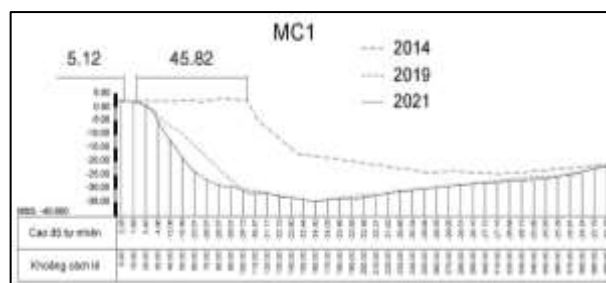
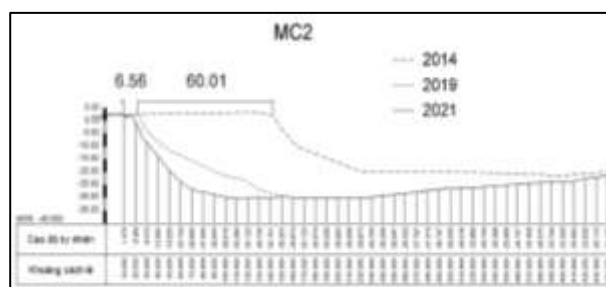
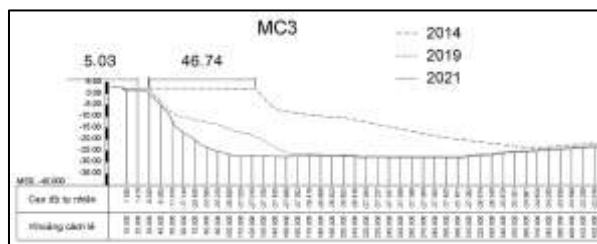
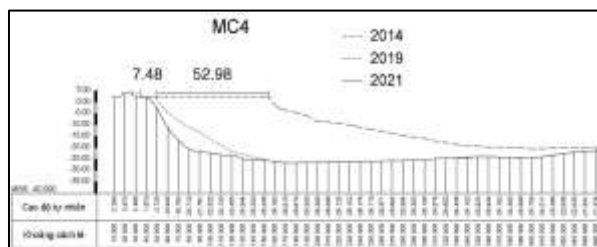
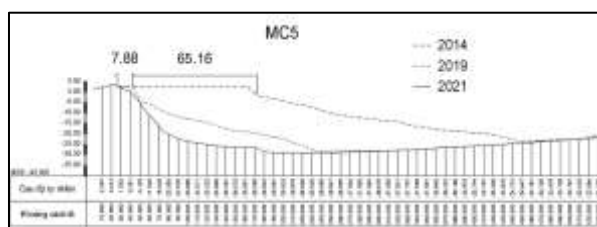
Hình 5: Diễn biến mặt cắt ngang tại MC1

Hình 6: Diễn biến mặt cắt ngang tại MC2

Hình 7: Diễn biến mặt cắt ngang tại MC3

Hình 8: Diễn biến mặt cắt ngang tại MC 4

Hình 9: Diễn biến mặt cắt ngang tại MC 5

Trong giai đoạn 6 năm từ 2014-2019, địa hình khu vực này bị xói lở rất mạnh, trung bình từ (3- 8) m/ năm, có khu vực xói lở lên đến 14 m. Bờ trái sông bị xói lở mạnh, ngược lại bờ phải được bồi tụ, làm thu hẹp dòng chảy đoạn sông ngay sau khu vực bị sạt lở bờ.

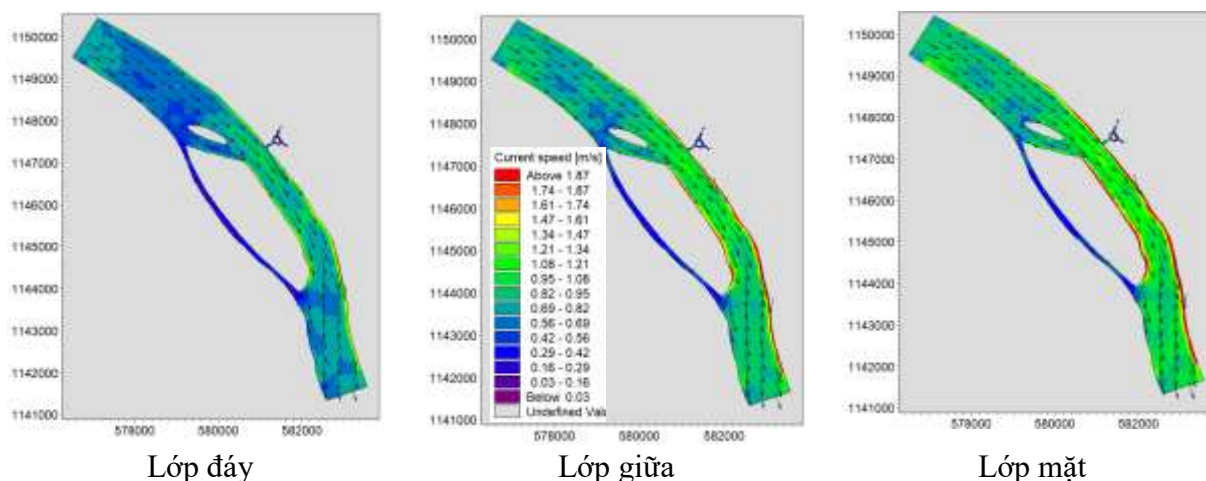
Hình 12: Biểu đồ phân bố lưu tốc dòng chảy 3 lớp của đoạn sông nghiên cứu vào thời kỳ triều xuống

Từ kết quả tính toán cho thấy trên đoạn sông nghiên cứu vận tốc dòng chảy vào thời kỳ thủy triều xuống lớn hơn nhiều so với thời kỳ triều lên. Dòng chủ lưu có vận tốc lớn ngay sau cù lao giữa dòng ép sát vào bờ tả, đặc biệt là dòng chảy từ lớp giữa lên mặt. Với vận tốc dòng chảy từ lớp giữa lên lớp mặt ngay sát bờ từ 1,3 m/s trở lên, lớn hơn nhiều so với vận tốc khởi động của bùn cát cấu tạo lòng dẫn. Đây chính là nguyên nhân gây ra sạt lở bờ khu vực này.

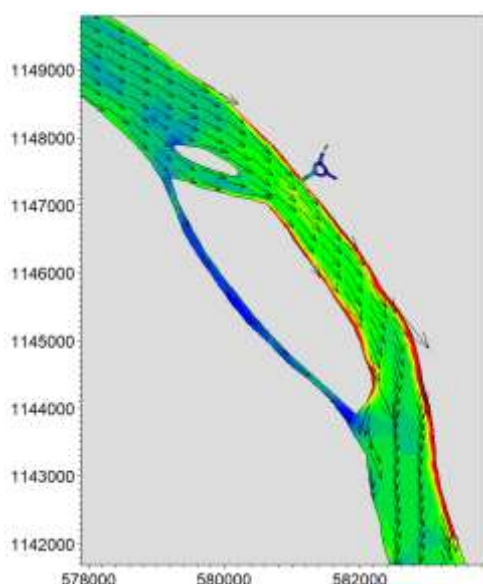
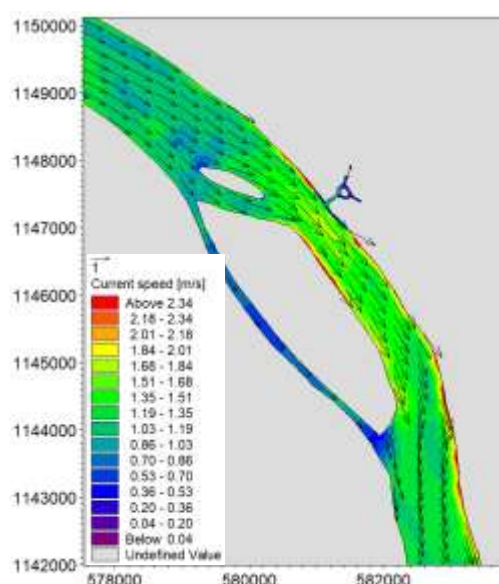
Hình 15: Biểu đồ vận tốc dòng mặt khi triều xuống cho hai trường hợp chưa có và hệ dàn cọc

kết quả tính toán kê hệ dàn cọc đóng sâu vào bờ 5-10 m, lấn ra lòng sông 30 m, khoảng cách giữa các cọc trong cùng một hàng là 0,8 m, khoảng cách giữa hai hàng cọc là 50 m. Cao trình hệ dàn cọc thấp dần từ bờ ra ngoài lòng sông, bằng cao trình mặt đất tự nhiên đối với các cọc trong bờ, các cọc ngoài lòng sông chênh nhau 0,2 m thấp dần ra lòng sông (Báo cáo dự án Xử lý khẩn cấp khắc phục tình trạng sạt lở bờ sông Tiền, khu vực xã Bình Hàng Trung, huyện Cao Lãnh)

đầu cọc được giằng lại với nhau vừa đảm bảo hiệu quả giảm vận tốc gần bờ và ổn định lâu dài.
