# Hiện trạng chất lượng cảnh quan, môi trường hồ Tịnh Tâm trong Kinh Thành Huế và một số giải pháp cải thiện

Viện Tài nguyên và Môi trường, Đại học Huế

(Bài nhận ngày 12 tháng 01 năm 2015, nhận đăng ngày 15 tháng 09 năm 2015)

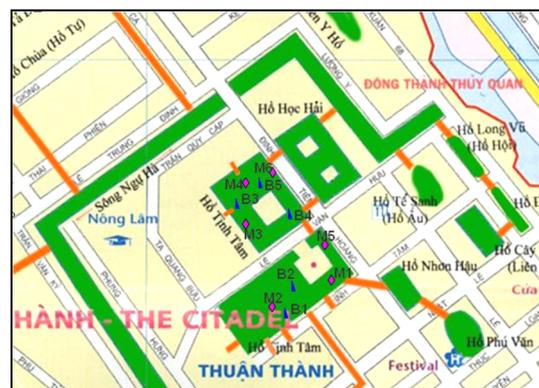
Hình 1. Hồ Tịnh Tâm và hệ thống cống liên thông.

◆ M: mẫu nước; ▲ B: mẫu bùn

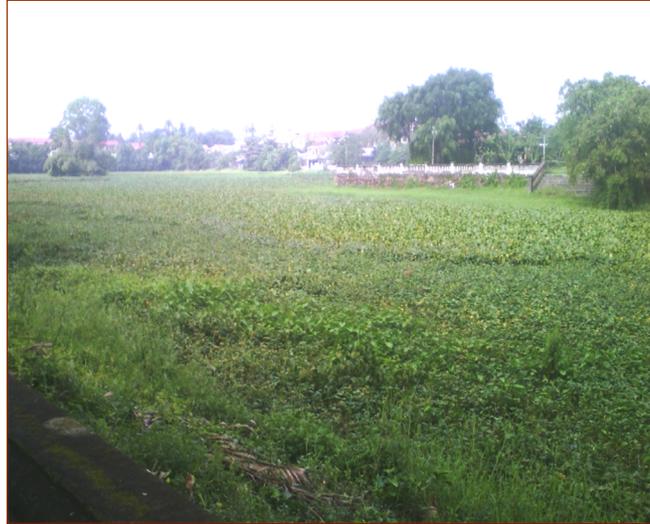
**Hình 2.** Mặt hồ Tịnh Tâm bao phủ bởi lục bình (tháng 11/2014)

- **Hiện tượng phú dưỡng:** Nước hồ qua nhiều năm có màu xanh lục đậm; nơi ở gần cống thải đổ vào hồ, một phần nước chuyển sang màu đen. Sự phú dưỡng diễn ra trong thời gian dài đã thúc đẩy các loại lục bình, cỏ dại phát triển nhanh về sinh khối, chiếm nhiều diện tích mặt nước và làm cho phần nước bên dưới bị thiếu hụt ánh sáng, oxy. Có thời gian lục bình phát triển mạnh bao phủ hầu như toàn bộ diện tích mặt hồ (hình 2). Khi lượng sinh khối này chết trong hồ tạo ra một áp lực ô nhiễm hữu cơ, dinh dưỡng rất lớn từ sự phân hủy xác thối, làm cho sự thiếu hụt oxy trong nước hồ càng trầm trọng hơn. Đây cũng lại chính là tác nhân góp phần gây nên sự phóng thích photpho từ trầm tích đáy hồ, và do đó càng làm gia tăng tình trạng phú dưỡng. Tình trạng phú dưỡng không chỉ gây suy giảm chất lượng nước mà còn tạo mùi tanh hôi, ảnh hưởng xấu đến môi trường.

Với một số loài phát triển bùng nổ nhanh về số lượng như lục bình, tảo cần phải có kế hoạch loại bỏ thường xuyên. Sự phát triển nhanh về số lượng của các loại bèo và lục bình thường gây ra nhiều ảnh hưởng tiêu cực:

Lục bình, cỏ dại có thể được tiến hành loại bỏ bằng phương pháp thủ công: huy động những chiếc thuyền nhỏ vớt các sinh khối rong bèo, lục bình trôi nổi ra khỏi hồ. Xác những sinh khối này có thể được sử dụng cho các mục đích ủ phân, làm thức ăn cho lợn, làm giấy,...

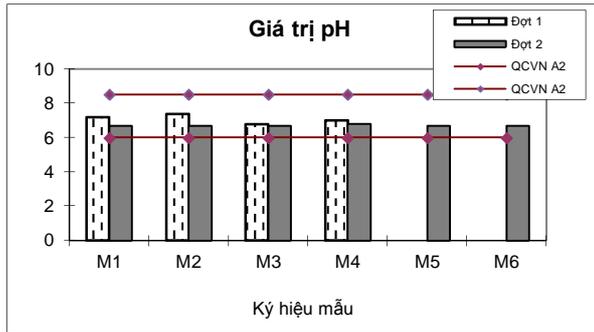
Hình 3a. Giá trị pH của nước hồ

**Giá trị pH:** Kết quả phân tích cho thấy pH của nước hồ đợt 1 cao hơn so với đợt 2 nhưng chênh lệch không lớn. Giá trị pH đo được ở tất cả các vị trí lấy mẫu đều nằm trong giới hạn cho phép mức A2 (QCVN 08:2008/BTNMT), phù hợp cho hoạt động sống của động – thực vật thủy sinh.

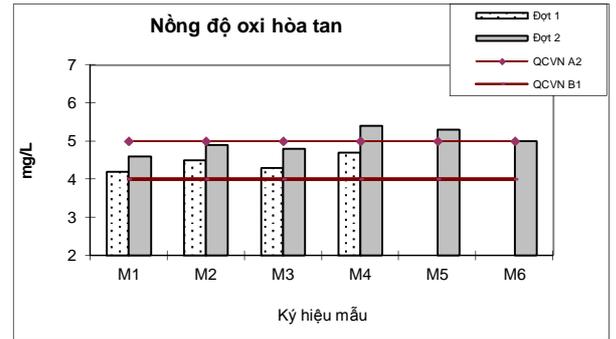
Hình 3b. Nồng độ oxy hòa tan của nước hồ

**Nồng độ oxi hòa tan:** Nồng độ oxi hòa tan trong nước hồ đợt 1 thấp hơn so với đợt 2. Hầu hết kết quả các lần đo cho thấy nồng độ oxi hòa tan trong nước chỉ đáp ứng mức B1 (QCVN 08:2008/BTNMT). Trong đó, chỉ có vị trí M4, M5 và M6 của đợt 2 có nồng độ oxi hòa tan đáp ứng mức A2 (QCVN 08:2008/BTNMT). Như vậy, nồng độ oxi trong nước hồ hầu như thấp hơn yêu cầu cần thiết đối với bảo tồn động-thực vật thủy sinh.

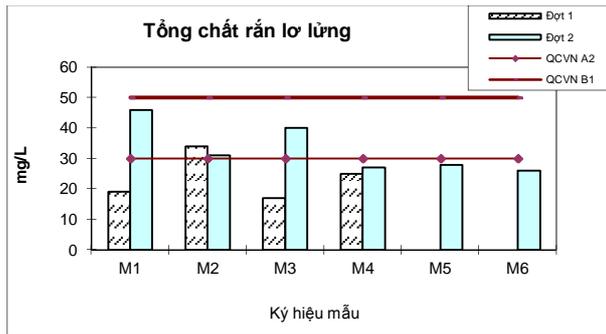
Hình 3c. Tổng chất rắn lơ lửng của nước hồ

**Tổng chất rắn lơ lửng (TSS):** Nhìn chung, giá trị TSS đo đợt 2 cao hơn so với đợt 1 và các vị trí M1, M2, M3 của đợt 2 đều vượt quá giới hạn cho phép mức A2 (TCVN 08:2008/BTNMT) và cao nhất là vị trí M1. Tuy nhiên, tất cả các vị trí lấy mẫu đều có tổng chất rắn lơ lửng đáp ứng mức B1.

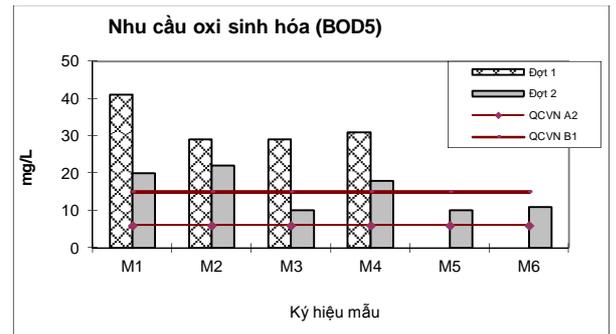
Hình 3d. Nhu cầu oxy sinh hóa của nước hồ

**Nhu cầu oxi sinh hóa (BOD<sub>5</sub>):** So với đợt 1, nhu cầu oxi sinh hóa của nước hồ Tịnh Tâm đợt 2 thấp hơn. Tuy vậy, ở hầu hết các vị trí giá trị BOD<sub>5</sub> đo được đều vượt quá giới hạn cho phép mức B1 (QCVN 08:2008/BTNMT) ngoại trừ vị trí M3 (đợt 2), M5 và M6 vượt mức A2. Như vậy, nước hồ Tịnh Tâm đã bị ô nhiễm hữu cơ.

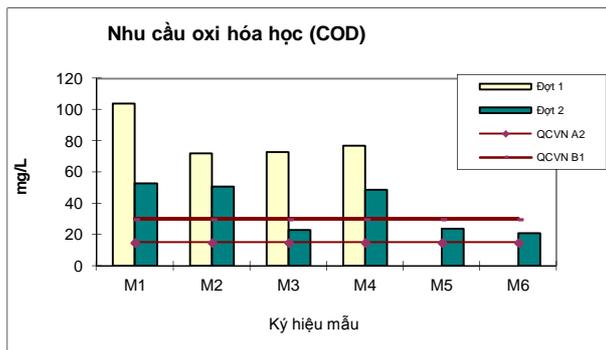
Hình 3e. Nhu cầu oxy hóa học của nước hồ

**Nhu cầu oxi hóa học (COD):** Cũng như giá trị BOD<sub>5</sub>, giá trị COD của hồ Tịnh Tâm cao vượt mức B1 ở hầu hết vị trí khảo sát, ngoại trừ vị trí M3 (đợt 2), M5 và M6 vượt mức A2. Đợt 1 giá trị COD đo được cao hơn đợt 2, trong đó cao nhất là vị trí M1 (vượt giới hạn mức B1 3,5 lần. Như vậy, nước hồ đã bị ô nhiễm hữu cơ và vị trí gần cống

thải ô nhiễm cao hơn (như vị trí M1) do ảnh hưởng của rác thải và nước thải sinh hoạt.

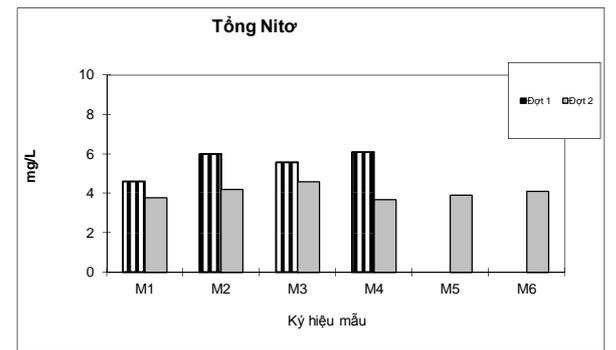
Hình 3f. Tổng nitơ của nước hồ

**Tổng nitơ và tổng photpho** của nước hồ rất cao, cao hơn nhiều so với mức 0,1 mg/L. Theo WetZel (1975), khi nồng độ TP > 0,1 mg/L thì thủy vực phú dưỡng. Theo Viện chất lượng nước Đan Mạch, nguồn nước bị phú dưỡng có nồng độ TP > 0,15 mg/L, TN > 0,1 mg/L. Vì vậy, với kết quả đo được có thể kết luận nước hồ Tịnh Tâm bị phú dưỡng rất nghiêm trọng.

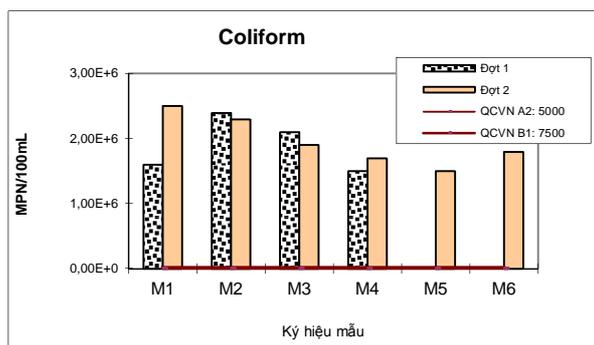
Hình 3g. Giá trị Coliform của nước hồ

**Tổng Coliform:** Nồng độ Coliform trong nước hồ Tịnh Tâm rất cao ở tất cả các vị trí khảo sát, cao hơn giới hạn cho phép mức B1 từ 200 đến 333 lần. Chênh lệch giữa hai đợt lấy mẫu không lớn nhưng chênh lệch giữa các vị trí lấy mẫu khác nhau khá lớn.
