# Xói lở bờ biển gò Công Đông – Tiền Giang

## • Bùi Trọng Vinh

# Coastal erosion in go Cong Dong, Tien Giang

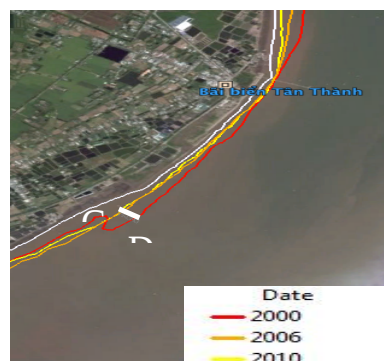
Hình 5. Tốc độ xói lở bờ biển Gò Công Đông giai đoạn 2010-2015

Erosion/Deposition rate in Go Cong Dong  
During 2010-2015 period

Hiện tượng xói lở với tốc độ nhanh và liên tục được quan trắc tại khu vực bờ biển Gò Công giai đoạn 2010 đến 2015 với tốc độ phổ biến từ 10m/năm đến 26m/năm. Dọc bờ biển Gò Công, các khu vực Vàm Láng, Kiểng Phước, Tân Điền và Tân Thành đều xảy ra hiện tượng xói lở mạnh mẽ và gây ra sự suy thoái nghiêm trọng đối với hệ thống rừng ngập mặn khu vực ven biển. Hình 6 cho thấy sự xói lở nghiêm trọng nhất diễn ra tại khu vực Kiểng Phước và Tân Điền.

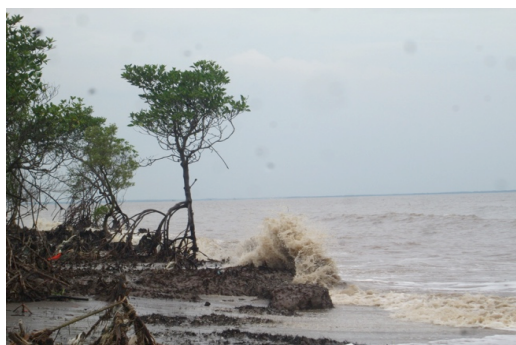
Hình 8. Hoạt động sóng vào gió mùa Đông Bắc (Phía Bắc Cống Rạch Bùng ngày 7/12/2014)

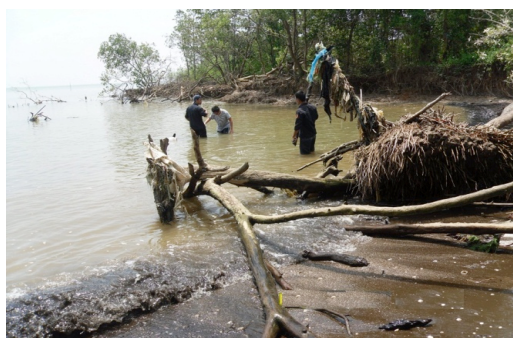
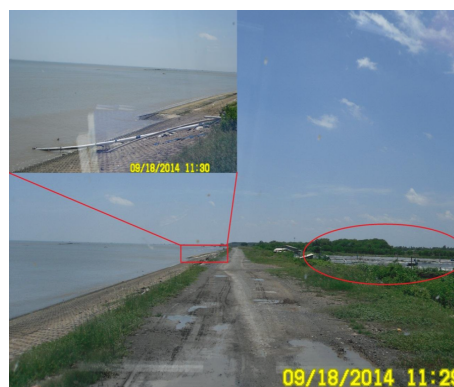
Hình 9. Ao nuôi tôm phía sau đê biển và ống xả trực tiếp phía trước đê

Hình 9 minh họa việc phá rừng lấy đất canh tác nuôi tôm trên diện rộng ngay phía sau đê biển và trực tiếp xả nước thải nuôi tôm ra biển không qua xử lý. Phía ngoài đê đã không còn sự tồn tại của các mảng rừng ngập mặn, thay vào đó là các dải kè bảo vệ đang trực diện trước sóng biển

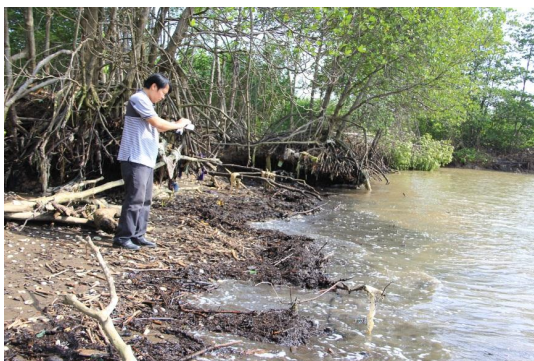
**Hình 10.** Một điểm xói lở nghiêm trọng tại Xã Kiểng Phước- Gò Công Đông

Hình 10 thể hiện vật chất trầm tích bị mất, làm trơ ra bộ rễ của cây ngập mặn, đe dọa sự sống và phát triển của cây, dẫn đến sự suy thoái tất yếu của rừng ngập mặn.

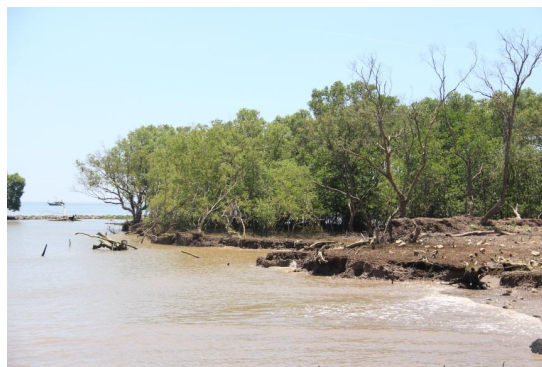
Hình 11 cho thấy rừng ngập mặn suy thoái, chết dần. Bờ biển đối mặt trực tiếp với sóng biển cũng như dòng chảy ven bờ, khả năng lôi kéo vật liệu của các yếu tố ấy càng mãnh liệt. Đường bờ ngày một lần sâu vào phía đất liền, để lộ ra để phòng hộ bảo vệ sự sống của hàng ngàn hộ dân bên trong đê.

**Hình 11.** Rừng ngập mặn xói lở nặng nề tại Tân Điền- Gò Công Đông
