# Đánh giá ổn định sườn dốc khu vực trượt lở phường B'Lao, thành phố Bảo Lộc, tỉnh Lâm Đồng và đề xuất các giải pháp phòng chống

# Assessment of slope stability at landslide area in B'LaoWard, Bao Loc city, Lam Dong province and solutions to prevent landslide

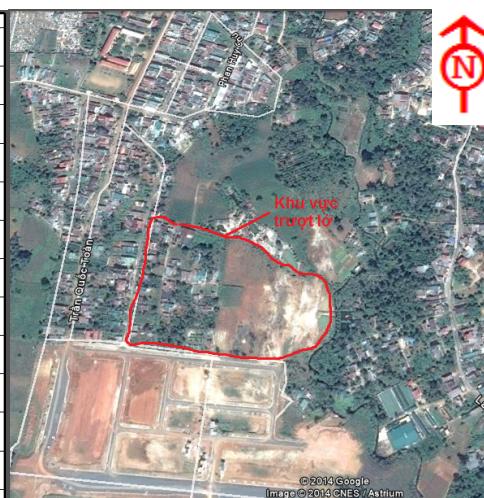
Hình 2. Khu vực xảy ra trượt lở đất

thành phố Bảo Lộc, tỉnh Lâm Đồng. Khu vực xảy ra trượt lở đất được khoanh vùng như trên Hình 2.

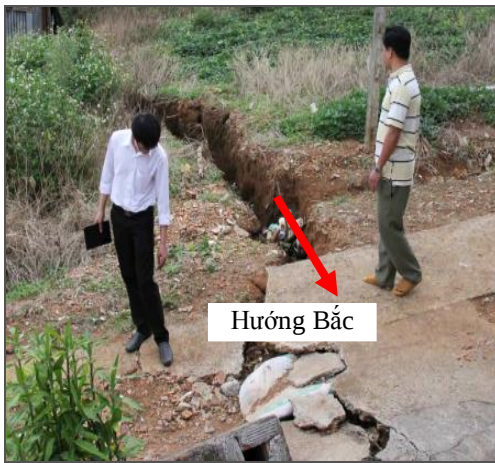
Hình 6. Vết nứt sụp trước căn nhà số 135/33/15, rộng 30cm, sụp sâu 50cm

Khu vực trượt lở có diện tích khoảng 1.2ha, trong khu vực xuất hiện các vết nứt sụp kéo dài từ 30m đến 60m, theo phương Bắc – Nam, chiều rộng vết nứt từ 5cm đến 30cm, sụp sâu khoảng 0.5m đến 1m. Các vết nứt sụp này cắt ngang qua nhà ở của người dân, làm nhà cửa bị biến dạng.

Tiến hành lấp các vết nứt trên bề mặt bằng các vật liệu không thấm để không cho nước mưa ngấm xuống

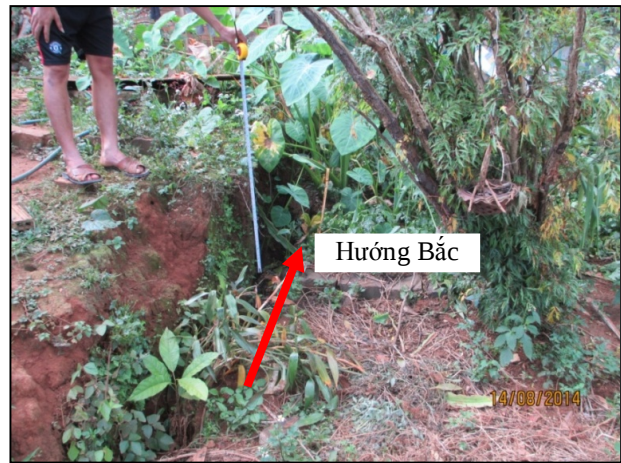
Hình 7. Vết nứt sụp trong căn nhà số 135/33/7A, rộng 30cm, sụp sâu 60cm

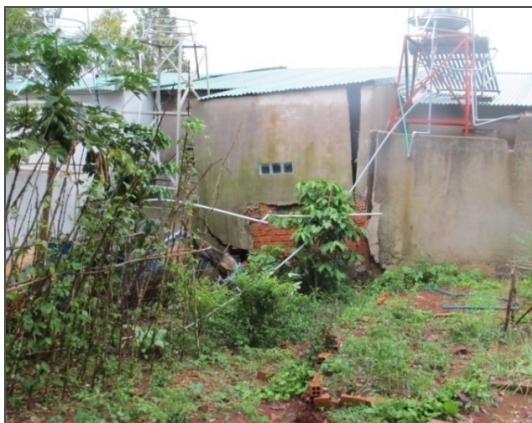
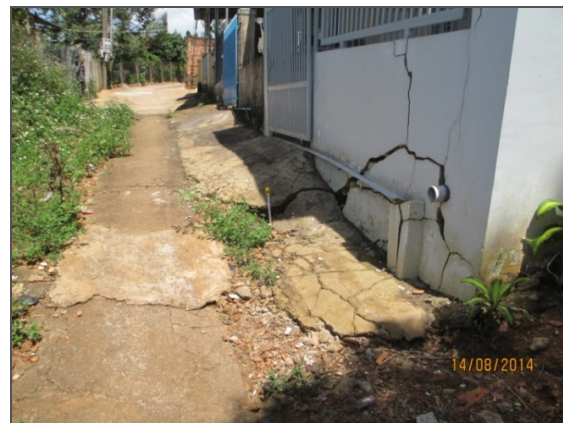
Hình 8. Các vết nứt sụp làm biến dạng tường nhà

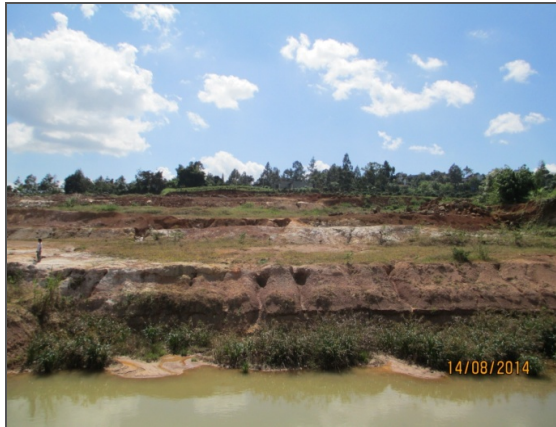
Hình 9. Hình dạng sườn dốc

Khối trượt có bề rộng khoảng 150m, chiều cao khoảng 20m, được phân thành 6 bậc mái dốc với chiều cao mỗi bậc thay đổi khoảng từ 2m đến 6m, góc dốc dao động từ 60 – 70°. Hướng trượt là hướng từ Tây sang Đông, từ đỉnh sườn xuống chân sườn dốc.

Do các bậc mái dốc có độ dốc quá lớn, bên cạnh đó điều kiện thành phần vật liệu bờ rời là một điều kiện thuận lợi để hiện tượng trượt xảy ra.

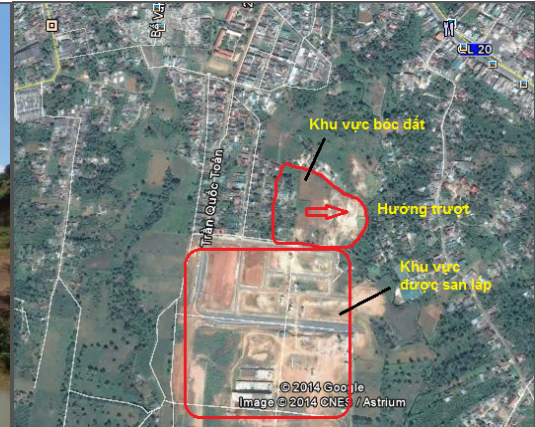
Hình 10. Khu vực trượt lở bị bóc đất

Do sự thay đổi địa hình làm giải thoát ứng suất trong đất, nói cách khác là do hoạt động khai thác đất để san lấp mặt bằng ở chỗ khác đã làm cho khu vực mất đi bộ phận áp ở chân sườn dốc.

Không khai thác vật liệu ở chân sườn dốc, xây dựng các công trình nhà ở nằm trong phạm vi khối trượt.

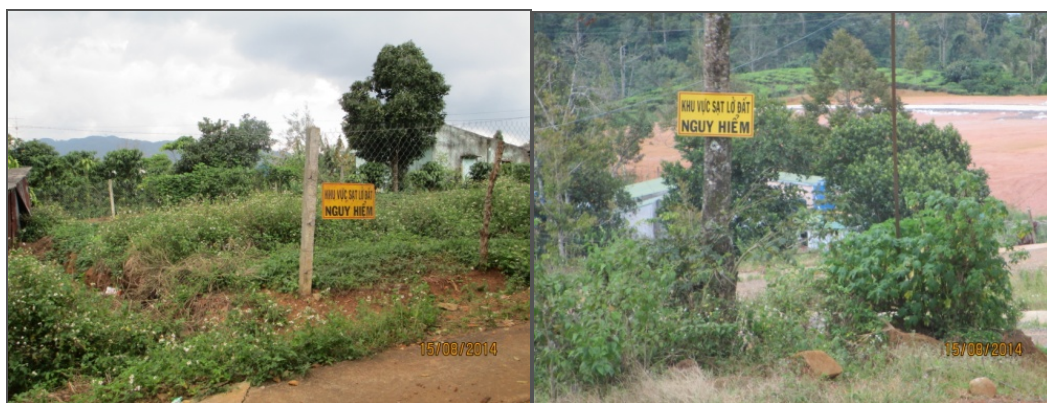
Hình 16. Lắp đặt biển cảnh báo trong khu vực trượt lở

Lắp đặt các biển cảnh báo trượt lở trong khu vực để cảnh báo với người dân
