## ĂN MÒN LƯU HUỖNH TRONG MÁY BIẾN ÁP LỰC: CƠ CHẾ HÌNH THÀNH, CÁC YẾU TỐ ẢNH HƯỞNG VÀ CÔNG TÁC PHÂN TÍCH, GIÁM SÁT TẠI VIỆT NAM

### CORROSION SULFUR IN POWER TRANSFORMERS: MECHANISM OF FORMATION, AFFECTING FACTORS AND ITS ANALYSIS, OBSERVATION IN VIETNAM

**Lê Khắc Lâm**

Trường Đại học Điện lực

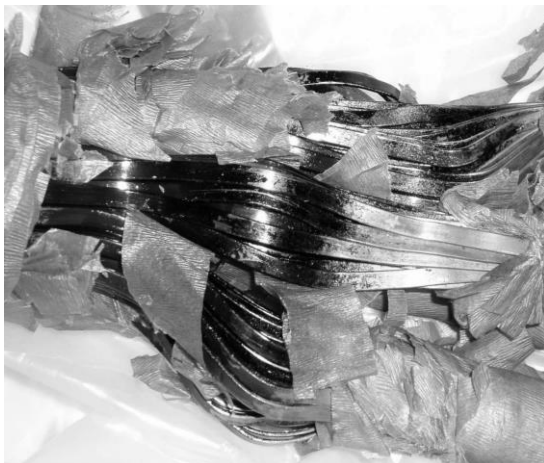
**Hình 1. Dấu vết ăn mòn lưu huỳnh trong phần dây dẫn MBA**

Quá trình lắng tụ đồng và bạc sulfur trên bề mặt kim loại và đồng sulfur trên bề mặt giấy cách điện trong các cuộn dây và khuếch tán vào hệ thống cách điện giấy - dầu làm giảm độ bền cách điện giữa các cuộn dây, dẫn đến hư hỏng cách điện trong MBA [10].

Sự hình thành sulfur kim loại trên bề mặt của đồng và bạc dẫn đến quá nhiệt ở các tiếp điểm, hơn nữa, sự bong tách các phần tử dẫn điện từ bề mặt tiếp điểm kim loại có thể gây ra đánh thủng điện môi ở tần số và cường độ điện trường định mức [1].

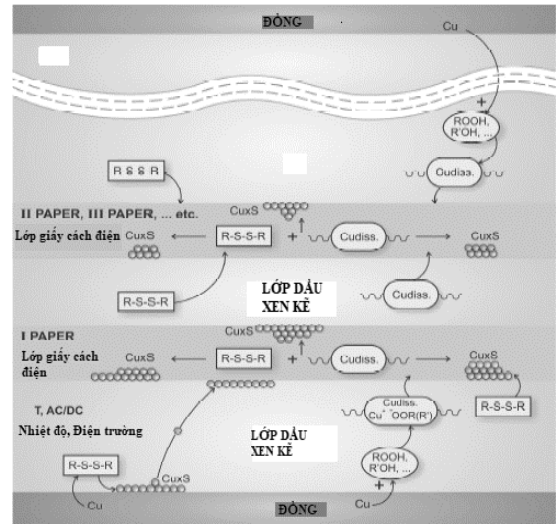
Hình 2. Cơ chế hình thành đồng sulfide trong giấy cách điện [12]

Cơ chế hình thành đồng sulfur trên bề mặt kim loại trần do phản ứng trực tiếp của kim loại trần với các hợp chất lưu huỳnh đã được đề cập nhiều và được trình bày chi tiết [5]. Các nghiên cứu về cơ chế hình thành đồng sulfur trong cách điện giấy đã đưa ra một mô hình dựa trên sự hòa tan đồng trong dầu, tiếp theo là sự khuếch tán và hấp thụ phức hợp đồng trung gian trong giấy, nơi đồng sulfur được tạo thành trong phản ứng với các hợp chất lưu huỳnh. Đây hiện là mô hình cơ chế toàn diện nhất thể hiện được sự phát triển của đồng sulfur trong lớp cách điện giấy, sau khi hấp thụ các hợp chất đồng và lưu huỳnh hòa tan trong cách điện giấy - dầu [6].

Sự hình thành đồng sulfur trên tấm đồng và trong giấy thường diễn ra song song với nhau, nhưng không phải luôn luôn xảy ra như vậy. Đối với các loại dầu không có chất ức chế, đồng sulfur thường chỉ lắng đọng trên tấm đồng, trong khi với dầu bị ức chế, thường quan sát thấy sự lắng đọng đồng sulfur trong giấy [12]. Quá trình chủ yếu, tức cặn bám trên đồng hoặc cặn trong giấy, phụ thuộc vào nhiệt

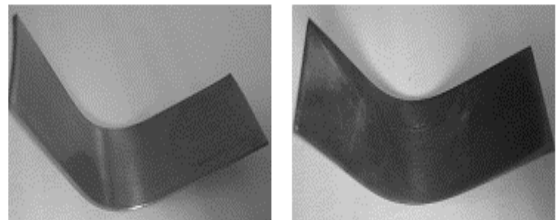
**Hình 3. Ảnh hưởng của nhiệt độ đến ăn mòn lưu huỳnh: trước (trái) và sau (phải) khi thử nghiệm**

Hình trên cho thấy sự thay đổi của dây đồng trước và sau khi kiểm tra lão hóa nhiệt. Màu sắc của dây đồng chuyển dần từ màu vàng sang ánh sáng màu xám, màu xám đen, và màu đen khi tăng thời gian lão hóa. Quan sát tương tự sự thay đổi màu sắc của dây đồng có bọc giấy. Các chất màu tối hoặc màu xám trên dây đồng là đồng sulfide ( $\text{Cu}_2\text{S}$ ) [8, 9]. Điều này giải thích một thực tế là hầu hết các hư hỏng do lưu huỳnh ăn mòn xảy ra với các MBA làm việc trong môi trường nhiệt độ cao, MBA có phụ tải cao hoặc phụ tải biến đổi.

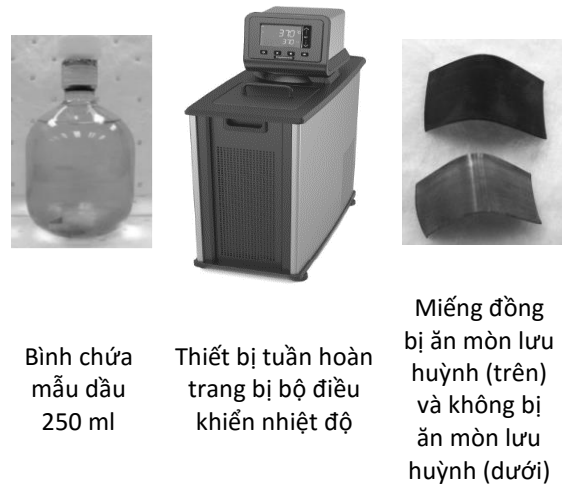
Bình chứa mẫu dầu 250 ml

Thiết bị tuần hoàn trang bị bộ điều khiển nhiệt độ

Miếng đồng bị ăn mòn lưu huỳnh (trên) và không bị ăn mòn lưu huỳnh (dưới)

**Hình 4. Các dụng cụ và thiết bị phục vụ phân tích ăn mòn lưu huỳnh theo ASTM D1275B**

Theo quy trình phân tích này, 220 ml dầu mẫu được đổ vào bình phân tích 250 ml chứa tấm đồng đã được đánh bóng. Bọt khí nitơ được sục vào mẫu dầu trong bình bằng ống thủy tinh hoặc ống thép không gỉ có đường kính trong 1,5 mm trong 5 phút với tốc độ 0,5 lít/phút. Bình chứa mẫu thử được đặt vào tủ sấy ở nhiệt độ 150°C và được lấy ra sau khi gia nhiệt 48 giờ và để nguội. Dải đồng được lấy ra khỏi bình, rửa bằng axeton hoặc dung môi thích hợp khác để loại bỏ tất cả dầu cách

điện và để khô trong không khí tự nhiên. Sau đó nhúng hoàn toàn nửa dải đồng vào dung dịch HCl và nước cất tỷ lệ 1: 1 ở nhiệt độ phòng và đợi ( $20 \pm 2$ ) phút trong khi thỉnh thoảng lắc nhẹ. Nếu cặn vẫn còn và không bị phai hoặc mất màu, thì dầu có chứa lưu huỳnh ăn mòn. Nếu cặn bị loại bỏ hoặc chuyển sang màu nâu/be, nghĩa là trong mẫu dầu thử không có lưu huỳnh ăn mòn.
