# NHẬN THỨC MỚI VỀ THÀNH LÒI (THỪA THIÊN HUẾ) QUA KẾT QUẢ ĐIỀU TRA KHẢO CỔ HỌC

##### NEW AWARENESS OF “THÀNH LÔI” RAMPART (THỪA THIÊN HUẾ) BASED ON THE RESULTS OF ARCHAEOLOGICAL SURVEYS

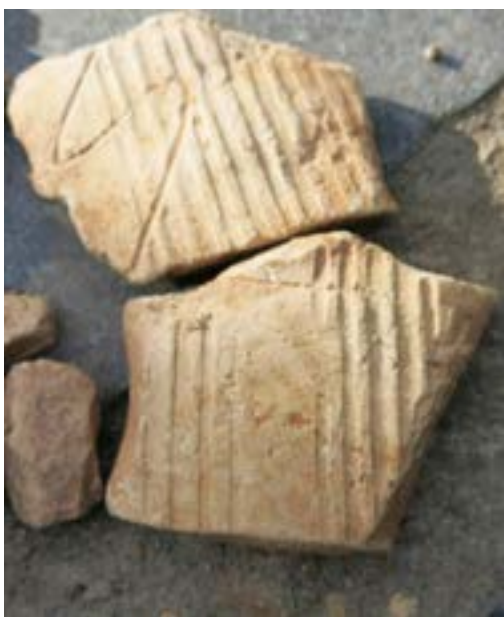
Ảnh 5: Ngói ống phát hiện ở thành Hồ (Phú Yên).

nhạt, trên bề mặt khắc vạch những đường lõm song song, không theo quy luật, ngói dày 1-1,2cm (Ảnh 4). Loại ngói này được tìm thấy rất nhiều ở một số tòa thành Champa có niên đại sớm như Trà Kiệu (Quảng Nam), thành Cha (Bình Định), thành Hồ (Phú Yên) (Ảnh 5). Cách góc thành tây nam 150m về phía bắc phát hiện 03 mảnh miệng gốm thô có màu nâu đỏ, trang trí hoa văn in ô vuông mang đặc trưng của gốm Champa và rất giống với những mảnh gốm được tìm thấy tại tầng văn hóa trên của Trà Kiệu. Những mảnh gốm và ngói này là cơ sở quan trọng để góp phần xác định niên đại của thành Lôi.

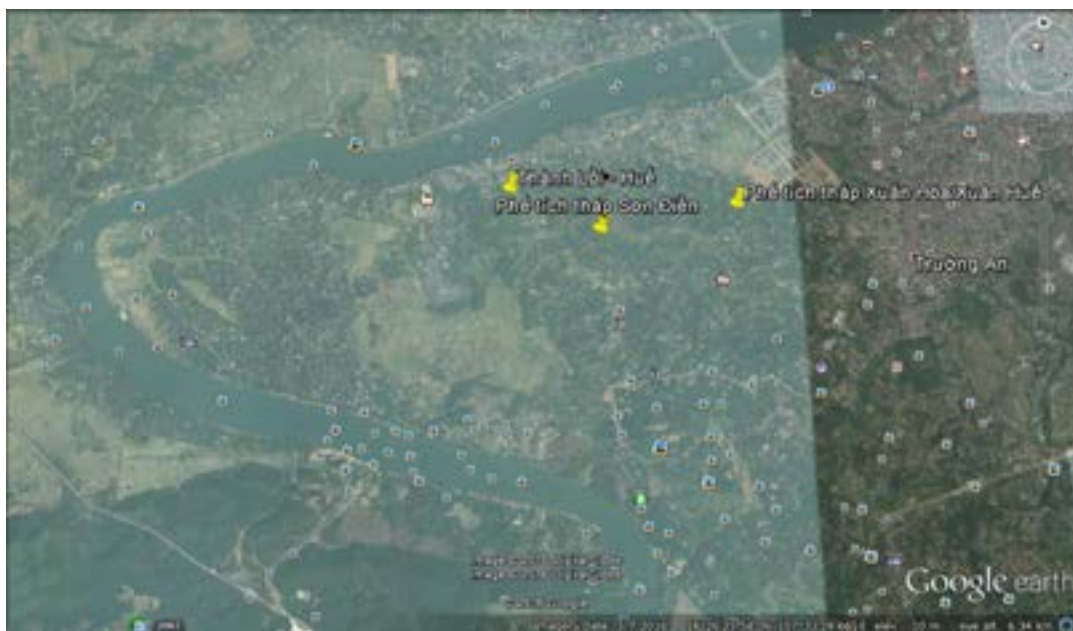
Ảnh 6: Thành Lồi và các đền tháp liên quan trên bản đồ Google earth.

trong khi các yếu tố còn lại là cửa biển thiềng/Tur Hiền, sông thiềng/Sông Hương và núi thiềng/núi Kim Phụng đã xác định chắc chắn (Ảnh 6).

Việc phát hiện các phế tích tháp Champa gần thành Lôi (Sơn Điền, Xuân Hóa/Xuân Huế, chứ không phải là khu vực Hà Khê - Thiên Mụ hay Ngọc Trản - Hòn Chén như một số ý kiến trước đó, vì cho đến hiện nay, chưa có bằng chứng về di tích, di vật chứng minh ở hai vị trí đó đã từng tồn tại các đền tháp Champa, ngoài vị trí được coi là rất đẹp của chúng) cho thấy mối liên hệ giữa trung tâm chính trị-hành chính/ Hoàng thành thiêng - thành Lôi và trung tâm tín ngưỡng tôn giáo/đất thiêng - Sơn Điền/Xuân Hóa trong cấu trúc của một Mandala Champa,
