# ĐÁNH GIÁ DIỄN BIẾN CỦA QUÁ TRÌNH TRƯỢT LỞ ĐẤT ĐÁ DỌC HÀNH LANG ĐƯỜNG HỒ CHÍ MINH ĐOẠN QUA ĐỊA PHẬN TỈNH THỪA THIÊN HUẾ GIAI ĐOẠN 2005 - 2009

Nguyễn Hoàng Sơn,\* Phan Thanh Hằng\*\*

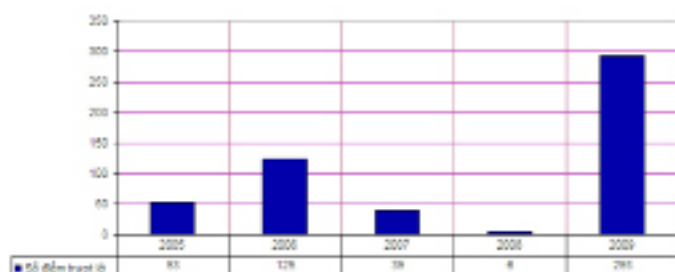
Hình 2. Số lượng các điểm trượt lở dọc hành lang đường Hồ Chí Minh đoạn qua địa phận tỉnh Thừa Thiên Huế từ 2005-2009.

Năm 2009 là năm xảy ra trượt lở nhiều nhất, với 293 điểm trượt lở trên toàn tuyến, trong đó có 36 điểm trượt lở lớn (có quy mô trượt lở từ 1.001-100.000m<sup>3</sup>), 99 điểm trượt lở trung bình (có quy mô trượt lở từ 200-1.000m<sup>3</sup>), 158 điểm trượt lở nhỏ (có quy mô trượt lở < 200m<sup>3</sup>). Tổng khối lượng đất, đá

trượt lở là 137.034,3m<sup>3</sup>, với mật độ trượt lở trên toàn tuyến là 3,02 điểm/km.

Năm 2006 có 125 điểm trượt lở trên toàn tuyến, với 3 điểm trượt lở lớn, 24 điểm trượt lở trung bình và 98 điểm trượt lở nhỏ. Tổng khối lượng đất, đá trượt lở là 20.639,9m<sup>3</sup>, với mật độ trượt lở trên toàn tuyến là 1,3 điểm/km.

Năm 2005 có 53 điểm trượt lở nhỏ, không có điểm nào trượt lở lớn và trung bình. Tổng khối lượng đất, đá trượt lở trên toàn tuyến là 7.922,1m<sup>3</sup>, mật độ trượt lở 0,6 điểm/km.

Năm 2007 có số lượng điểm trượt lở ít hơn (chỉ 39 điểm), nhưng chủ yếu là những điểm trượt lở lớn (12 điểm) và trượt lở mức trung bình (11 điểm), chiếm tỷ lệ cao (59%), số lượng điểm trượt lở nhỏ chiếm tỷ lệ ít hơn (16 điểm chiếm 41%) so với tỷ lệ của các năm khác. Khối lượng đất, đá trượt lở khá lớn với  $35.163,5\text{m}^3$ , mật độ trượt lở trên toàn tuyến là 0,4 điểm/km.

Năm 2008 chỉ có 6 điểm trượt lở trên toàn tuyến, trong đó có 1 điểm trượt lở lớn, 2 điểm trượt lở trung bình và 3 điểm trượt lở nhỏ. Tổng khối lượng đất, đá trượt lở rất ít ( $4.625,2\text{m}^3$ ), mật độ trượt lở chỉ bằng 0,06 điểm/km.

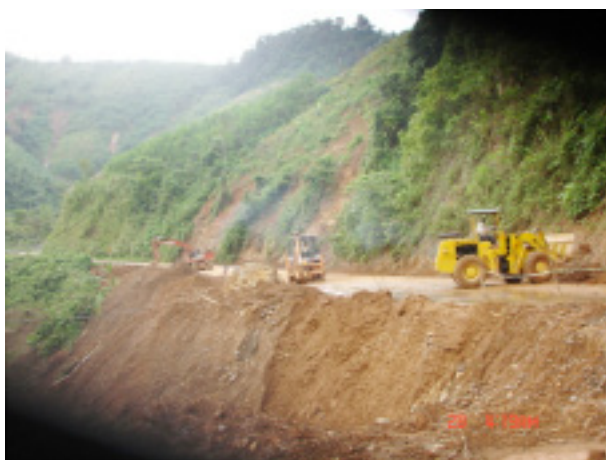
Hình 3. Trượt lở đất tại đèo Pê Ke vào cuối tháng 9 năm 2009.

+ Đoạn Hồng Thủy - Hồng Vân: Đây là đoạn đường nằm ở phía bắc của huyện A Lưới (tiếp giáp với tỉnh Quảng Trị), với chiều dài khoảng 25km. Trong 5 năm (2005-2009) khu vực này xảy ra 155 điểm trượt lở, trong đó có 13 điểm trượt lở lớn xảy ra ở khu vực đèo Pê Ke (hình 3), 45 điểm trượt lở trung bình và 97 điểm trượt lở nhỏ. Tổng khối lượng đất, đá trượt lở là  $61.513,3\text{m}^3$ , mật độ trượt lở 6,2 điểm/km.

- Đối với các điểm trượt lở lớn, phức tạp trên các vách taluy dương dốc đứng, cần giảm tải trọng trên sườn bằng cách hạ thấp các mái dốc, làm thoải mái dốc, tạo nhiều bậc thang theo sườn dốc như tại km 314+150, km 393, km 401+300... Tăng tải trọng ở phần chân của mái dốc bằng cách xây dựng các loại tường phản áp, xây các tường chắn bê tông cốt thép, tường rọ đá Mac-ca-phe-ri tại một số điểm trượt thuộc km 320, km 406+960...

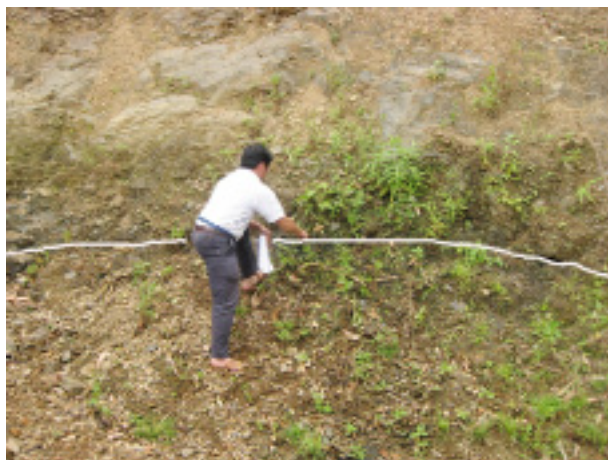
Hình 4. Nguy cơ trượt lở do mạch nước ngầm ăn lan sát vách taluy đường tại km 319+150.

trong những yếu tố khí tượng có ảnh hưởng tương đối rõ, đáng kể đến trượt lở đất dọc các tuyến đường. Gió mạnh (đặc biệt là gió trong bão) lay động đến gốc và rễ cây làm phá vỡ cấu tượng đất dẫn đến nguy cơ trượt lở càng cao. Lượng mưa có cường độ lớn, tập trung trong thời gian ngắn và kết hợp với gió mạnh là nguyên nhân gây ra xói lở đường sá, phá hủy ruộng vườn ở khu vực này. Trong thời gian từ ngày 28 tháng 9 đến ngày 3 tháng 10 năm 2009, do ảnh hưởng của cơn bão số 9 nên đã gây ra lượng mưa rất lớn (lượng mưa ngày 29/9 đo được là 366mm) kèm theo gió mạnh, đã gây sạt lở 148.436m<sup>3</sup> đất đá, giao thông trên tuyến đường Hồ Chí Minh thuộc địa phận tỉnh Thừa Thiên Huế bị tê liệt hoàn toàn. Ngoài ra, các mạch nước ngầm ăn lan ra sát vách đường cũng là những nguy cơ lớn cho quá trình trượt lở diễn ra (hình 4).

- Đối với các vách đường đang có nguy cơ trượt lở, cần có biện pháp chống tác động phá hoại của nước mặt bằng cách xây dựng hệ thống rãnh thoát nước trên sườn ở các độ cao khác nhau, trồng cỏ Vertiver chống quá trình xói mòn đất.

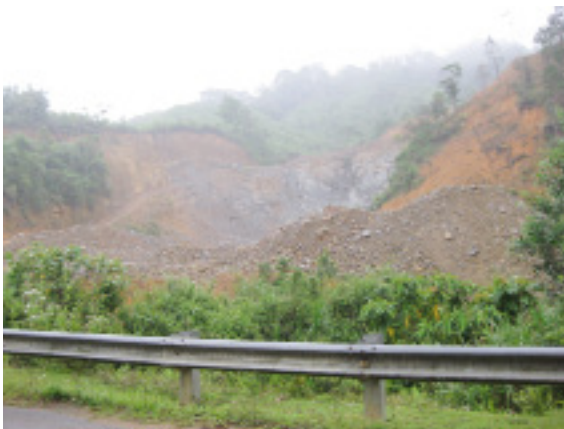
Hình 5. Trượt lở do khai thác đá tại km 357+700.

Hoạt động nhân sinh là một trong những yếu tố quyết định đến hiện trạng trượt lở và sự an toàn của công trình đường Hồ Chí Minh đoạn qua địa phận tỉnh Thừa Thiên Huế. Hầu hết các mái taluy đều quá cao, quá dốc do thiết kế hoặc thi công chưa phù hợp với đặc điểm địa chất, hoặc mái taluy chưa hoàn thiện nên đã gây ra trượt lở. Nền móng công trình không đầm nén tốt dễ sinh sụt lún nứt vỡ đường và công trình. Các khu vực khai thác lâm thổ sản bừa bãi, chặt phá rừng làm nương rẫy hay việc hình thành các mỏ khai thác đá ngay cạnh tuyến đường đã gây phát sinh nhiều trượt lở (hình 5,6).

- Không cấp phép cũng như nghiêm cấm tuyệt đối việc khai thác gỗ, vật liệu xây dựng, khoáng sản, các công trình xây dựng, các điểm dân cư nằm trong phạm vi hành lang bảo vệ an toàn của tuyến đường.
