# VẤN ĐỀ XÓI LỎ, BỒI TỤ VÀ DIỄN BIẾN LÒNG DẪN SÔNG TIỀN KHU VỰC HUYỆN HỒNG NGỰ VÀ ĐỀ XUẤT CÁC GIẢI PHÁP ỔN ĐỊNH

Trương Thị Nhân, Nguyễn Văn Diễn  
Viện Kỹ thuật Biển

**Tóm tắt:** Sông Tiền đoạn qua huyện Hồng Ngự là khu vực có diễn biến lòng sông biến động lớn trên hệ thống sông Tiền, sông Hậu. Việc đánh giá diễn biến lòng dẫn qua các giai đoạn phát triển có ý nghĩa rất lớn trong công tác phòng tránh thiên tai và đề xuất các giải pháp công trình có hiệu quả và tác dụng lâu dài, phù hợp với điều kiện kinh tế - xã hội của địa phương, không gây tác động tiêu cực đến môi trường, không gây xói lở đến khu vực lân cận.

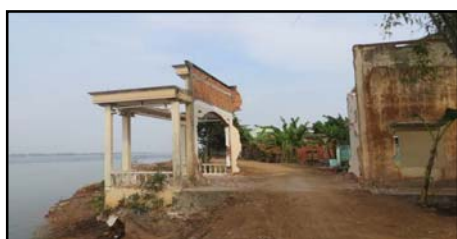
Hình 1: Xói lở bờ xã Long Thuận

- Xói 5: xã Long Thuận tốc độ sạt lở trung bình 13m/năm sạt lở đã lấn vào đường giao thông liên xã và khu vực dân cư. Giai đoạn 1966-2001 đường bờ ổn định.

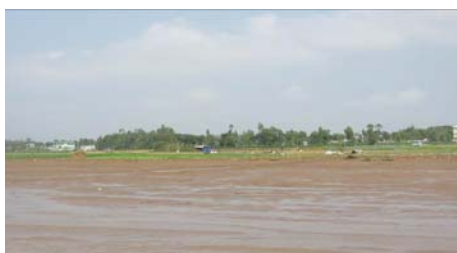
Hình 2: Bãi bồi cù lao Long Khánh
