# XÂY DỰNG MÔ HÌNH XỬ LÝ GIẾNG KHOAN ĐIỀN HÌNH BỊ SUY GIẢM NĂNG SUẤT KHAI THÁC TRONG VÙNG ĐÁ CỨNG NỨT NỀ, MỰC NƯỚC ĐỘNG NẢM SÂU PHỤC VỤ CẤP NƯỚC SINH HOẠT

Nguyễn Vũ Việt, Phạm Văn Tùng, Lương Văn Thanh, Nguyễn Thanh Tùng

*Viện Khoa học Thủy lợi Việt Nam*

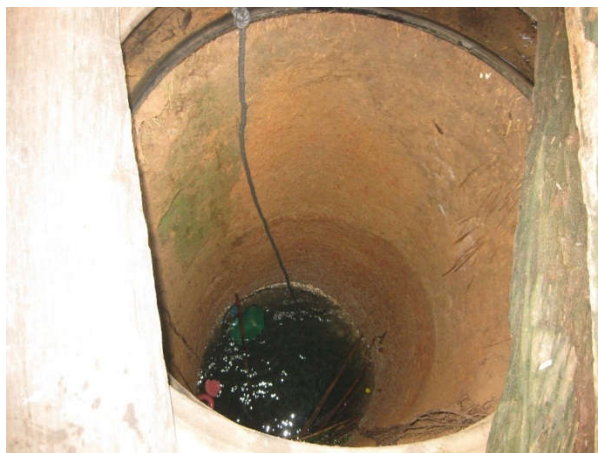
Hình 1: Mực nước ngầm trong giếng đào quanh vị trí xây dựng mô hình

Xung quanh khu vực khảo sát hiện có một số giếng khoan và một số giếng đào hiện hữu. Qua quá trình kiểm tra thực địa và tham khảo ý kiến của người dân trong khu vực, mực nước ngầm trong các giếng khoan và giếng đào vào khoảng 4-5 m so với mặt đất tự nhiên (Hình 1). Một số giếng khoan xung quanh khu vực đã thực hiện nhưng không có nước mặc dù đã được khoan sâu tới 90 - 110 m nên những giếng này đã được người dân lấp bít lại. Việc lựa chọn được vị trí khoan một giếng khoan có nước là rất khó khăn đối với người dân trong vùng.

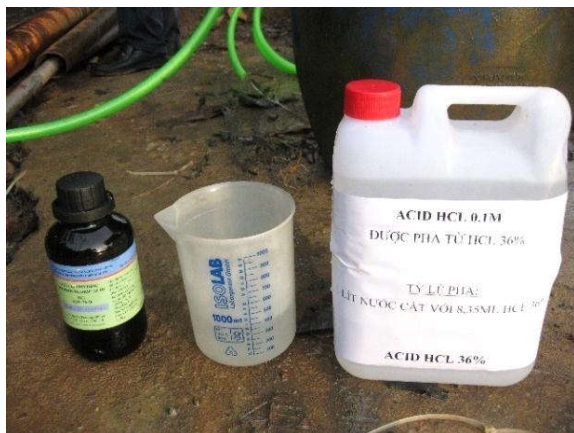
Hình 4: Pha dung dịch để đưa axit xuống giếng

Dung dịch axit được pha chế và đựng trong bình phục vụ cho công tác làm sạch giếng khoan, đánh tan các mảng bám, các chất cặn

có trong giếng. Chuẩn bị một thùng nhựa dung tích 300l để tiến hành pha chế dung dịch axit trước khi cho xuống dưới giếng (Hình 4).

Trong mô hình này chúng tôi sử dụng axit clohydric  $\text{HCl}$  để làm tan mảng bám hóa học có gốc canxi với nồng độ là 0,1M;  $\text{pH} \leq 1$ , thời gian cho tiếp xúc là 4-6 giờ, sau đó phải bơm rửa ngay, nếu để  $\text{pH} \geq 2$  có khả năng gây dính bám lại. Với nồng độ  $\text{HCl}$  cho tẩy rửa giếng ở nồng độ 0,1M thì cần pha loãng theo tỷ lệ 1:120 (tỷ lệ pha: 1 lít  $\text{HCl}$  36% và 120 lít  $\text{H}_2\text{O}$ ).
