## PHÂN TÍCH DIỄN BIẾN LÒNG DẪN SÔNG HỒNG ĐOẠN TỪ SƠN TÂY ĐẾN TRẠM THỦY VĂN HÀ NỘI

Nguyễn Hữu Huế

Khoa Công trình - Trường Đại học Thủy lợi

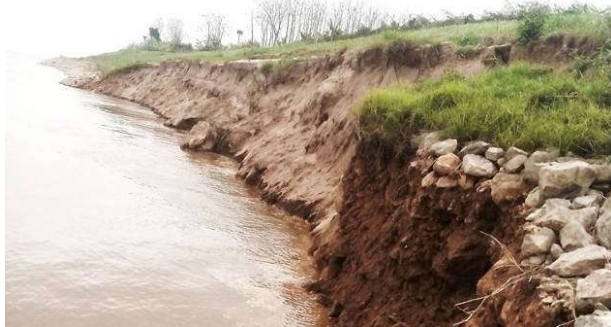
Hình 1: Sạt lở nghiêm trọng tại khu vực kè Xuân Phú, huyện Phúc Thọ (Báo đô thị, 02/2018)

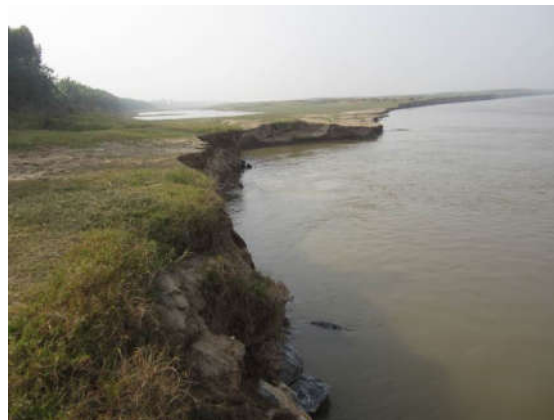
Hình 2: Sạt lở nghiêm trọng tại khu vực kè Thọ An, huyện Đan Phượng (ảnh chụp 2017)
