## ỨNG DỤNG VIỄN THÁM VÀ GIS ĐÁNH GIÁ BIẾN ĐỘNG ĐƯỜNG BỜ KHU VỰC CÙ LAO PHÚ ĐA, HUYỆN CHỢ LÁCH, TỈNH BẾN TRE

Lê Văn Tuấn, Nguyễn Đàm Quốc Huy  
Viện Kỹ Thuật Biển

**Từ khóa:** Cù lao Phú Đa, công cụ DSAS, biến động đường bờ, GIS

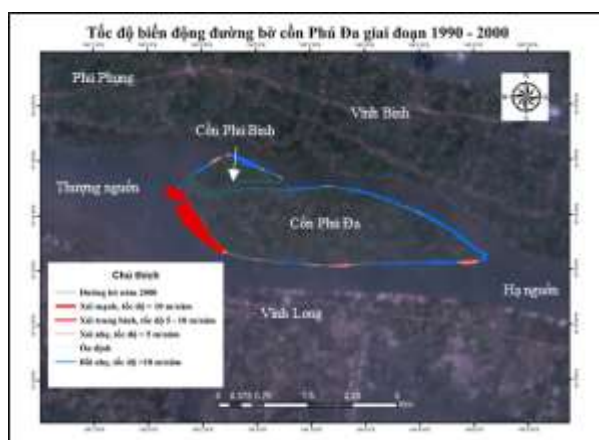
Hình 5: Tốc độ biến động đường bờ cù lao Phú Đa giai đoạn 1990 – 2000

Trong giai đoạn 1990 – 2000, xói mạnh tập trung ở đầu phía Nam của cồn Phú Đa với vận tốc lớn nhất đạt 36,50 m/năm, đường bờ sau 10 năm diễn biến đã lùi vào khoảng 367,90 m; nơi bồi nhiều nhất là đuôi cồn với vận tốc 9,85 m/năm, bờ bồi ra khoảng 99,11 m. Ngoài ra, khu vực bờ phía Bắc khá ổn định và ít thay đổi, trong khi đó, khu vực bờ Nam có vài điểm xói xen kẽ.

Nhận xét chung: Dựa vào các Hình 5, 6 và 7, ta thấy rằng tốc độ biến động đường bờ cù lao Phú

Đa diễn biến rất phức tạp, xu thế xói lở xen lẫn bồi tụ theo các thời đoạn khác nhau thì mức độ và vị trí khác nhau. Trong đó, càng về gần với hiện nay thì xu thế xói lở chiếm ưu thế chủ đạo, đặc biệt tập trung phía lạch phải của cù lao. Xu thế bồi tụ chủ yếu tập trung bên lạch trái, thời gian 10 năm gần đây tập trung nhiều ở cồn Phú Bình.

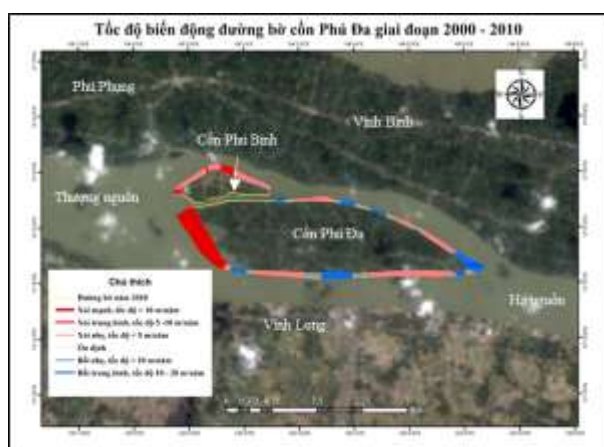
Hình 6: Tốc độ biến động đường bờ cù lao Phú Đa giai đoạn 2000 – 2010

Giai đoạn 2000 – 2010, xói lở vẫn tập trung tại đầu cồn Phú Đa cả bên phía bờ Nam và phía bờ Bắc (cồn Phú Bình), đường bờ lùi 10,00 - 274,30 m với vận tốc trung bình 1,16 - 31,16 m/năm. Điểm khác biệt là cả phần thân cồn và đuôi cồn đều diễn ra xói lở, đặc biệt là thân cồn phía lạch phải. Phần đuôi cồn bồi với vận tốc trung bình khoảng 0,71 - 16,25 m/năm, đường bờ bồi ra khoảng 4,90 - 139,57 m. Bờ phía Bắc và Nam hình thành các điểm xói lở chiếm ưu thế với tốc độ 0,50 – 3,42 m/năm và một số điểm bồi với tốc độ 0,57 – 2,09 m/năm.

Trong giai đoạn từ 2000 – 2010, xói lở hầu như chiếm ưu thế, có thể thấy rằng việc phát triển của các đập trên thượng nguồn và khai thác cát đã gây nên hiện tượng “nước đói phù sa” làm ảnh hưởng vùng hạ lưu Mê Công nói chung và cù lao Phú Đa nói riêng [7, 10]. Tuy nhiên, Hình 6 cho thấy, xói lở không chỉ xảy ra ở đầu cù lao phía Nam như xu thế mà xuất hiện cả ở cồn Phú Bình và xen lẫn vào một số đoạn bờ thuộc lạch trái của cù lao, điều này

chỉ có thể giải thích có thể là do nguyên nhân khai thác cát lậu hoặc do tác động khác từ con người.

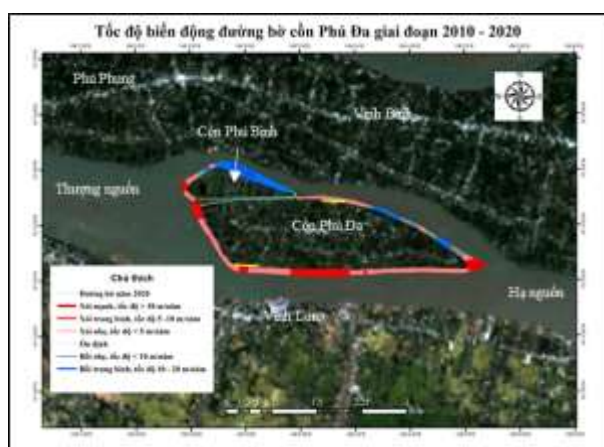
Hình 7: Tốc độ biến động đường bờ cù lao Phú Đa giai đoạn 2010 - 2020

Giai đoạn 2010 – 2020 diễn biến phức tạp hơn 2 giai đoạn trước khi cả đầu và đuôi cồn Phú Đa đều bị xói. Tuy nhiên mức độ xói ở đầu cồn đã giảm đáng kể với vận tốc trung bình chỉ từ 0,63 - 8,21 m/năm, đường bờ bị xâm lấn lùi vào trong thời đoạn này biến động từ 10,85 – 81,63 m. Đuôi cồn có hiện tượng xói mạnh hơn với tốc độ trung bình 4,48 - 16,8 m/năm, bờ xói khoảng 35,35 - 173,39 m. Đặc biệt, phía bờ phía Nam thuộc nhánh phải của cù lao bị xói khá đều dọc theo chiều dài gần 4km, xói lở chiếm

ưu thế với tốc độ 0,54 - 8,36 m/năm, bề rộng xói lở 10,05 - 86,01 m. Quá trình bồi tụ xuất hiện ở bờ phía Bắc thuộc nhánh trái của cù lao thuộc cồn Phú Bình với tốc độ trung bình 0,58 - 2,18 m/năm, bờ bồi có phạm vi biến động khoảng 10,05 - 22,59 m nhưng đan xen đoạn xói lở dài khoảng 840 m với tốc độ trung bình 0,56 - 2,15 m/năm, bờ xói khoảng 10,23 - 22,1 m.

Trong giai đoạn từ 2010 – 2020, bờ sông vẫn có xu thế xói lở là chủ đạo nhưng diễn biến mạnh từ 2010-2015, kể từ năm 2015, diễn biến xói lở có xu thế giảm mạnh phía bờ phải của cù lao. Lý giải cho hiện tượng này có thể thấy dòng chảy thượng nguồn trong giai đoạn này đã bị suy giảm mạnh do xây dựng đập thượng nguồn, dòng chảy nguồn yếu dần và bùn cát giảm mạnh từ thượng nguồn làm xu thế xói lở ở phổ rộng hơn, kéo dài về tận đuôi cù lao; hoặc có thể hoạt động khai thác cát được quản lý tốt hơn so với giai đoạn trước đây. Trong giai đoạn này, hệ quả của việc đổi hướng dòng chủ lưu tập trung về phía bờ phải còn và thiếu hụt bùn cát làm sạt lở một đoạn đường bờ gần 300 m gây xôn xao báo chí [8].

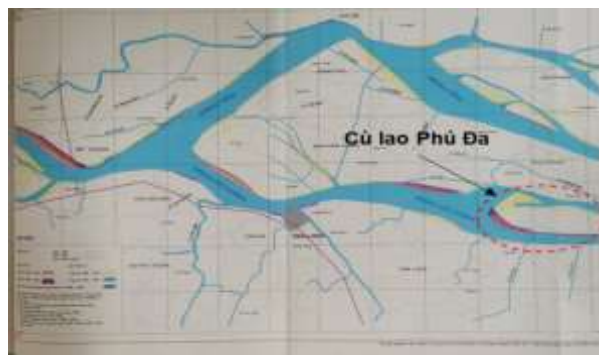
Trong giai đoạn từ 1990 – 2000, các đập trên thượng nguồn chưa xây dựng nhiều, vì vậy theo quy luật thì lượng phù sa thượng nguồn chưa bị suy giảm mạnh, lượng phù sa đổ về hạ du làm cho bùn cát chỗ thân và đuôi cù lao bồi, vì vậy cán cân xói bồi ít nghiêm trọng [7]. Xói mạnh phía đầu cồn phía Nam có thể do ảnh hưởng của biến động tuyến lạch sâu thượng lưu điều chỉnh hướng về phía bờ phải của cù lao, yếu tố động lực sông và hình thái lòng sông là các nhân tố gây biến động đường bờ giai đoạn này. So sánh với kết quả nghiên cứu của Lê Ngọc Bích & nnk (1998) [2] ta thấy rằng xu hướng xói ở cồn Phú Đa (vòng tròn đỏ) ở đầu cồn (màu tím), và cồn Phú Bình có xu hướng bồi (màu vàng nhạt) (xem Hình 9) khá phù hợp với kết quả giải đoán ảnh. Như vậy, cồn Phú Bình đã xuất hiện từ rất lâu là nguyên nhân đẩy dòng chủ lưu về phía lạch phải và gây xói lở đầu cù lao phía Nam.

Hình 9: Bản đồ xói lở giai đoạn 1965 – 1997[2]

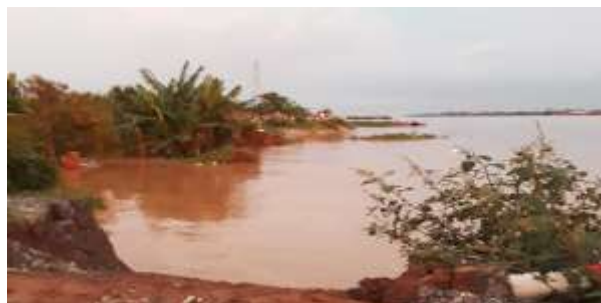
Hình 10: Sạt lở bờ phải cù lao Phú Đa năm 2020[8]

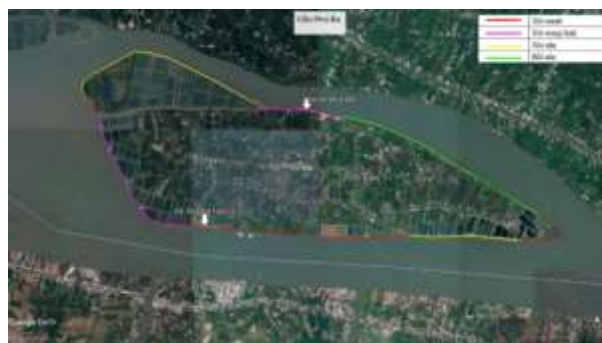
Kiểm chứng kết quả phân tích ảnh viễn thám phân tích năm 2020 với kết quả điều tra hiện trạng sạt lở - bồi tụ đường bờ năm 2020 [3], cho thấy kết quả phân tích phù hợp với thực tế hiện trạng. Đuôi cồn là nơi xói mạnh, đoạn đầu cồn xói lở với tốc độ trung bình, phía bờ Nam quy mô xói lở mạnh hơn phía bờ Bắc (xem Hình 11).

Hình 11: Kết quả điều tra hiện trạng cù lao Phú Đa tháng 9 năm 2020[3]
