## PHÂN TÍCH ĐẶC ĐIỂM PHÁT SINH, VẬN ĐỘNG, LẮNG ĐỘNG VÀ BÀI HỌC KINH NGHIỆM TỪ TRẬN LŨ Bùn ĐÁ, LŨ QUÉT TÀ CẠ - MƯỜNG XÉN

Vũ Bá Thao, Bùi Xuân Việt,  
Nguyễn Thị Thu Hương, Phan Cao Dương  
Viện Thủy Công

**Tóm tắt:** Trận lũ bùn đá, lũ quét phát sinh vào đêm 01/10/2022 và rạng sáng ngày 02/10/2022 tại lưu vực suối Huổi Giăng xã Tà Cạ thị trấn Mường Xén, huyện Kỳ Sơn, tỉnh Nghệ An được phân tích nhằm làm sáng tỏ đặc điểm phát sinh, vận động, lắng đọng. Yếu tố suy giảm thảm phủ, ngưỡng mưa cảnh báo, cơ chế tác động và thực tiễn ứng phó với lũ bùn đá – lũ quét Tà Cạ được luận giải và đúc rút thành bài học kinh nghiệm thiết thực trong công tác phòng tránh và giảm nhẹ tác hại do lũ bùn đá tại các lưu vực suối có nguy cơ cao phát sinh lũ bùn đá.

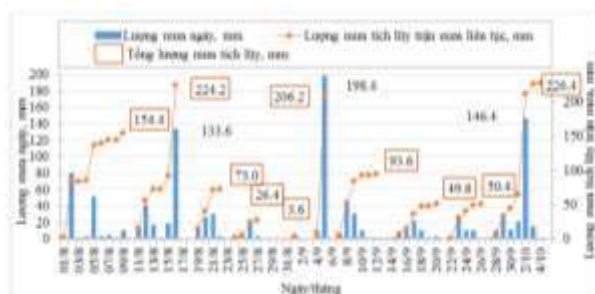
Hình 3: Biểu đồ diễn biến lượng mưa ngày và lượng mưa tích lũy từ 1/8/2022 đến 4/10/2022

trong huyện Kỳ Sơn từ nửa cuối tháng 7, đặc biệt ngày 23/7 dù đã hết mưa nhưng vẫn xảy ra sạt lở lớn. Hình 3 thể hiện diễn biến lượng mưa ngày từ 1/8 đến 4/10 năm 2022 tại trạm đo Kỳ Sơn cho thấy mưa đã xảy ra trong 52 ngày với 10 trận mưa liên tục<sup>(1)</sup>, chiếm 78% số ngày trong khoảng thời gian này. Đặc biệt, trong khoảng thời gian từ 1/9 đến hết 2/10, những ngày có mưa là 26 ngày chiếm 81% số ngày.

Trên Hình 3 có thể thấy rõ 3 ngày có lượng mưa tích lũy lớn nhất gồm: ngày 16/8/2022 là 133,6mm; ngày 5/9/2022 là 198,4mm; ngày 2/10/2022 là 146,4mm. Lượng mưa các ngày trên khi so sánh với lượng mưa 24 giờ trong quy định về dự báo, cảnh báo, truyền tin thiên tai và cấp độ rủi ro thiên tai theo quyết định 18/2021/QĐ-TTg thì 3 ngày này đều có rủi ro lũ quét, sạt lở đất cấp 1. Và trong thực tế đã ghi nhận các trận lũ quét, lũ bùn đá, sạt lở đất tại Kỳ Sơn trong 2 tháng 8 và 9 như sau: (1) Vào đêm 15/8 rạng sáng 16/8 sạt lở đất xảy ra ở nhiều nơi trong huyện Kỳ Sơn sau trận mưa lớn. Dọc Quốc lộ 7A qua các địa phận xã Tà Cạ, thị trấn Mường Xén, xã Hữu Kiệm có nhiều đoạn đường bị hư hại gây tắc nghẽn giao thông; (2) Vào khoảng 21h00 đêm 4/9 đến rạng sáng 5/9 có lũ quét trên các địa phận: thị

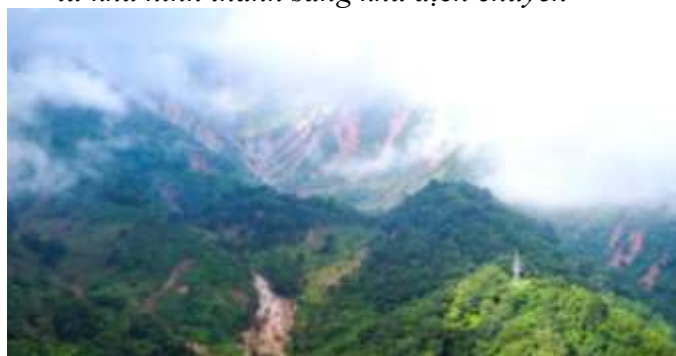
a. Trượt lở xảy ra trên diện rộng (Báo Nghệ An)

Hình 7: Khu hình thành lưu vực HGI xảy ra trượt lở, sạt lở diện rộng

Hình ảnh về khu vực hình thành lưu vực suối HG1 thể hiện trên Hình 6. Thượng nguồn HG1 là khu vực đất sản xuất của người dân bản Sơn Hà, Bình Sơn 1 và Bình Sơn 2 và của một số hộ dân xã Sơn Tây. Quá trình mở rộng canh tác, xây dựng cơ sở hạ tầng đã khiến vùng rừng đầu nguồn dần bị chặt phá hoặc thay thế bằng rừng sản xuất, nương rẫy, khả năng phòng hộ giảm (như thống kê trên bản đồ Hình 5). Khi có mưa kéo dài, xuất hiện hiện tượng trượt lở với quy mô lớn trên đỉnh núi, đỉnh đồi, sườn đồi phía thượng nguồn của lưu vực. Diện tích trượt lở, sạt lở ước tính chiếm khoảng từ

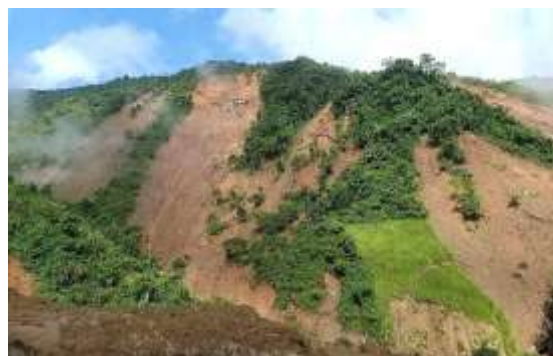
b. Trượt lở sườn núi (Báo Lao động)

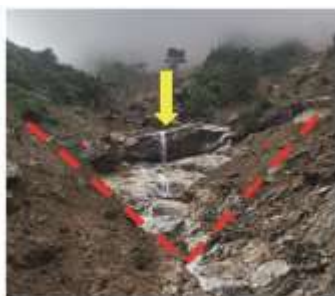
a. Điểm bắt đầu khu dịch chuyển (Báo Lao động)

Hình ảnh về khu vực dịch chuyển lưu vực suối HG1 thể hiện trên Hình 8. Dòng lũ cuốn theo đất đá từ thượng nguồn đổ xuống các khe suối (Hình 8a, b). Mặt cắt ngang suối chuyển từ dạng chữ U rộng lớn thu hẹp lại thành khe suối hình chữ V. Độ dốc lòng dẫn bắt đầu chuyển từ độ dốc sườn dốc  $25^{\circ} - 40^{\circ}$  xuống còn  $25^{\circ} - 10^{\circ}$ . Dọc theo khu vận động, đá gốc lộ ra bởi vận tốc dòng LBD lớn và mang theo đá tảng, cuội tảng làm xói lở, bào mòn gần như toàn bộ lớp đất, đá có nguồn gốc lũ tích, sườn tích và phong hoá tại lòng suối (Hình 8 c, d). Nguồn vật liệu bao gồm đất đá

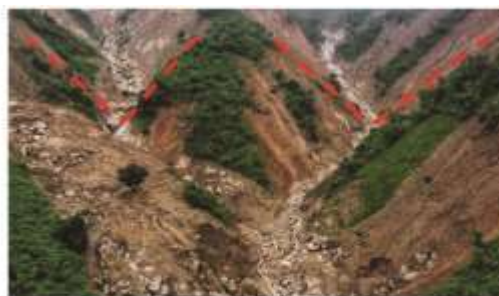
b. Mặt cắt ngang hình chữ V tại khu dịch chuyển (Báo Nghệ An)

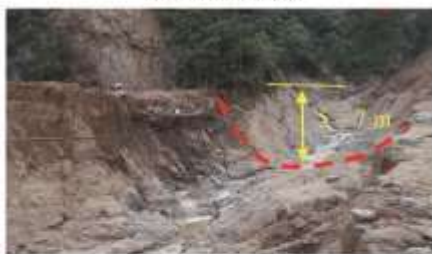
c) Lòng dẫn suối bị dòng lũ bùn đá xói mòn, lộ đá gốc (Báo Nghệ An)

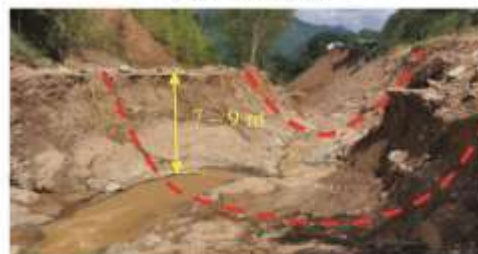
d) Hai bờ suối bị đất đá dòng lũ xói mòn, cắt xẻ làm mở rộng lòng dẫn (Báo Nghệ An)

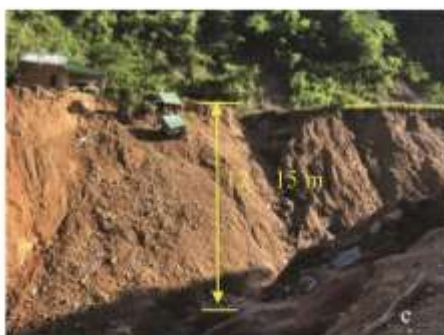
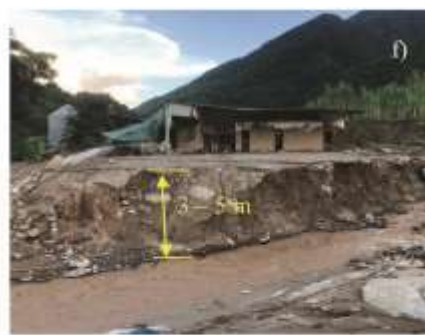
e, f) Trượt, sạt, xói hai bên bờ suối với khối lượng đất đá bờ rời lớn, là nguồn cung cấp vật liệu rắn cho dòng bùn đá cuốn xuống hạ lưu, vùi lấp tại thị trấn Mường Xén (Báo Giao thông)

bị bào mòn tại lòng suối cùng với đất đá từ trượt lở hàng loạt trên thượng nguồn bị dòng lũ cuốn về hạ lưu gây va đập, xô đẩy, vùi lấp, ngập lụt nhà cửa tại thị trấn Mường Xén, chiều dày bùn đất đá trong một số nhà dân từ 1,5 m đến 2,0 m (Hình 8 e, f).

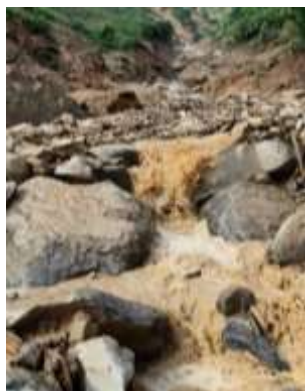
a) Đất đá tại điểm đầu khu lắng đọng

Hình ảnh về khu lắng đọng lưu vực suối HG1 thể hiện trên Hình 9. Một phần đá tảng, cuội, cây trôi được tích tụ tại khu vực nón phóng vật cửa ra suối. Phần còn lại là đá tảng, cuội tảng kích thước nhỏ hơn bị cuốn theo dòng nước lũ đổ vào lưu vực Huổi Giăng phía dưới. Khu

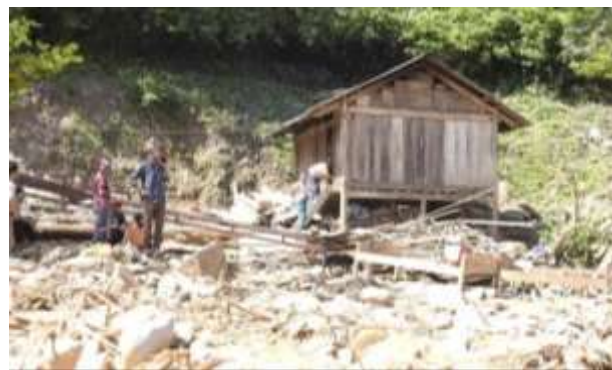
b) Nhà dân tại bản Bình Sơn bị lũ bùn đá phá huỷ tại khu lắng đọng

vực lắng đọng – nón phóng vật của một số lưu vực lũ bùn đá gần khe Huổi Giăng cũng được bắt gặp ở khe Huổi Hia, bản Bình Sơn, xã Tà Cạ. Nón phóng vật tràn qua phá huỷ nhà dân,

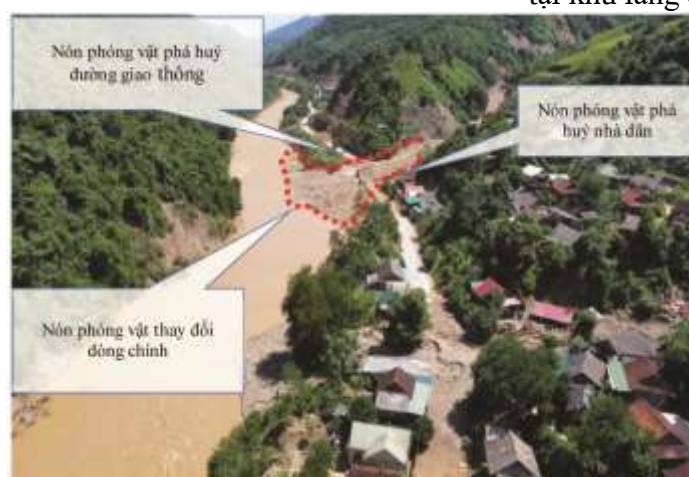
c) Nón phóng vật ở khu lắng đọng tại khe Huổi Hia (Báo Nghệ An)

đường giao thông và làm thay đổi dòng chảy chính. Nối tiếp với lũ bùn đá là lũ quét dạng nước ở dòng chính là sông Nậm Mô.

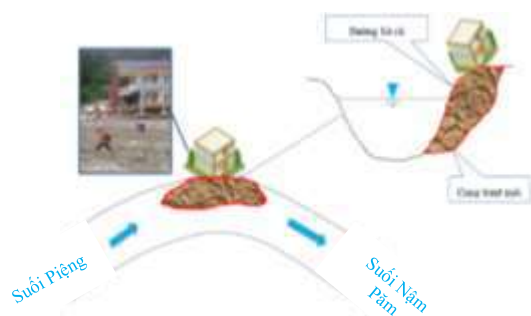
a. Lũ quét phá hủy trường học xây dựng trên thềm suối phía bờ lõm tại đoạn suối cong tiếp giáp giữa suối Piêng và suối Nậm Păm, huyện Mường La tỉnh Sơn La

Hình 10: Cơ chế xói lở do lũ quét tại đoạn dòng chảy cong (Thao V.B, 2021)

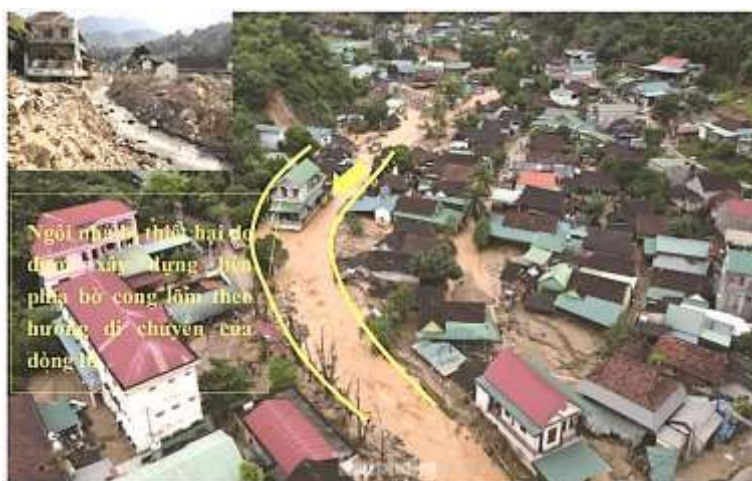
Tại địa bàn khối 1, thị trấn Mường Xén, dòng lũ di chuyển qua đoạn suối cong. Hình 11 cho

thấy, ngôi nhà của gia đình ông Lữ Thanh Tuấn nằm trong phạm vi bờ cong lõm trên đường di chuyển của lũ quét, do đó căn nhà bị dòng lũ chảy thẳng vào, nhấn chìm hoàn toàn tầng 1. Trong khi những căn nhà nằm phía bờ cong lồi theo hướng di chuyển của dòng lũ vẫn tương đối an toàn. Đây là hiện tượng sóng leo do quán tính dòng lũ quét tại đoạn suối cong, tương tự như từng xuất hiện tại lũ bùn đá Nậm Păm 8/2017 (Hình 10a), lũ quét cầu Nghĩa Lộ, Yên Bái (Hình 10b). Đây là bài học lớn trong quá trình quy hoạch và xây dựng nhà cửa tại khu vực có nguy cơ lũ quét, lũ bùn đá, đó là

Hình 11: Lũ quét Kỳ Sơn ảnh hưởng tới công trình xây dựng trong phạm vi bờ cong lõm (Báo Vietnamnet)

tránh xây dựng các công trình tại phía bờ cong lõm của dòng chảy.

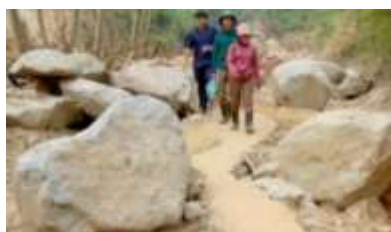
a. Đá tảng ngổn ngang trên tuyến đường nối xã Tây Sơn – xã Tà Cạ - thị trấn Mường Xén

Hình 12: Thiệt hại do lũ bùn đá, lũ quét tại bản Hoà Sơn và thị trấn Mường Xén

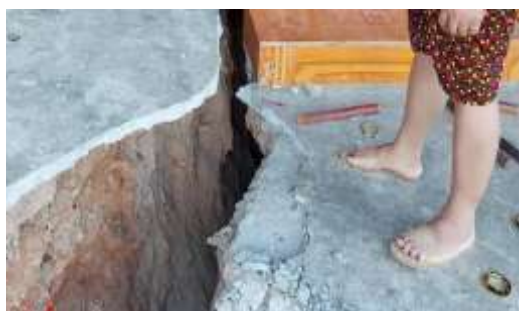
Sau khi lũ quét, lũ bùn đá xảy ra vào 2/10/2022, trên đỉnh đồi thuộc địa bàn bản Hoà Sơn vẫn xuất hiện nhiều vết nứt rộng, có vết nứt kéo dài đến 200 mét, nguy cơ sạt lở đất

a. Vết nứt rộng 20-30 cm ở nhà dân

được minh hoạ trên Hình 13. Do đó cần tiếp tục theo dõi sự phát triển của các vết nứt, dịch chuyển của khối trượt nhằm đưa ra các biện pháp ứng phó kịp thời.

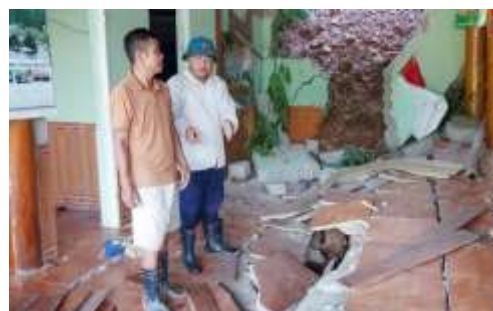
b. Nền nhà dân bị phá hỏng do khối trượt dịch chuyển
