## KINH NGHIỆM KỸ THUẬT TRÙNG TU DI TÍCH TỪ SỰ CỐ SẬP GÓC MÁI HẠ CÔNG TRÌNH PHU VĂN LÂU

Lê Vĩnh An\*

### **TECHNICAL EXPERIENCE DRAWN FROM THE COLLAPSE OF THE LOWER ROOF CORNER OF PHU VĂN LÂU (PAVILION OF EDICTS)**

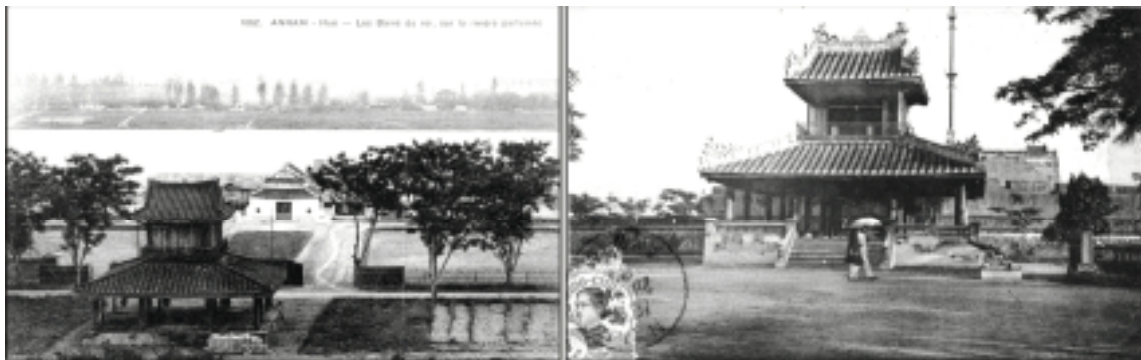
- *Giai đoạn 1* (khoảng thời Thành Thái): Phu Văn Lâu là kiến trúc thuần gỗ, đặt trên nền cao không có lan can, có lẽ do hư hỏng nhiều nên bị cơn bão năm Giáp Thìn 1904 làm sụp đổ và sau đó (năm 1905) vua Thành Thái cho phục dựng lại như cũ (*Hình 4*).

- *Giai đoạn 2* (khoảng thời Khải Định-Bảo Đại): Công trình này vẫn là kiến trúc thuần gỗ, đặt trên nền cao hơn so với trước, xung quanh có lan can, hình thức trang trí bờ nóc, bờ quyết, rồng giao cũng đã thay đổi, được trang trí cầu kỳ tinh xảo hơn (*Hình 5*).

Hình 4. Phu Văn Lâu thời Thành Thái.

Hình 5. Phu Văn Lâu thời Khải Định.

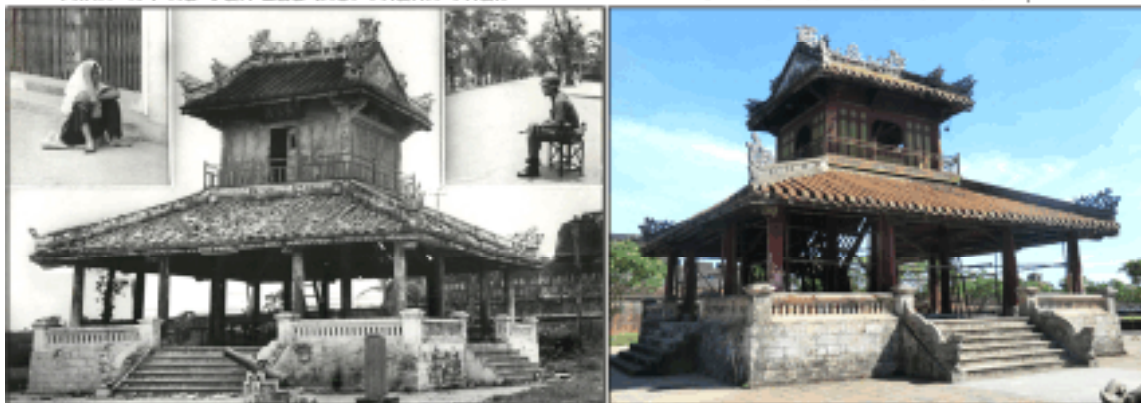
- *Giai đoạn 3* (1968-1972): Bức ảnh đen trắng được đăng trong một tạp chí của Mỹ ghi chú là năm 1972, tuy nhiên nội dung bài báo lại nói về tình trạng của Huế sau năm Mậu Thân 1968. Trong bức ảnh này, công trình Phu Văn Lâu đã hơi bị xô nghiêng về góc đông bắc, bị hư hỏng rất nặng, mái lợp ngói âm dương (phần mái hạ) đã bị đổ vỡ hoàn toàn. Tuy nhiên ở giai đoạn này, công trình không phải hoàn toàn là kiến trúc từ thời Khải Định để lại, nếu quan sát kỹ thì phần mặt trước (hướng nam) và mặt bên (hướng đông) của tầng hai đã khác so với giai đoạn trước (*Hình 6*).

- *Giai đoạn 4* (Giai đoạn hiện nay): Công trình đã được trùng tu vào năm 1994 trên cơ sở cấu trúc và hình thức của công trình cũ trước 1975 để lại (*Hình 7*).

Hình 6. Phu Văn Lâu giai đoạn 1968-1972.

Hình 7. Phu Văn Lâu hiện nay (5/2014).
