# BÀN VỀ NGUYÊN NHÂN HƯ HỎNG KHỚP NỐI POLIME QUA MỘT SỐ SỰ CỐ CÔNG TRÌNH THỦY LỢI GẦN ĐÂY VÀ GIẢI PHÁP KHẮC PHỤC

Nguyễn Quốc Dũng

Viện Thủy công

**Tóm tắt:** Bài báo trình bày và phân tích một số công trình thủy lợi bị sự cố do hư hỏng khớp nối Polime xảy ra thời gian gần đây, biện pháp đã xử lý và bài học kinh nghiệm.

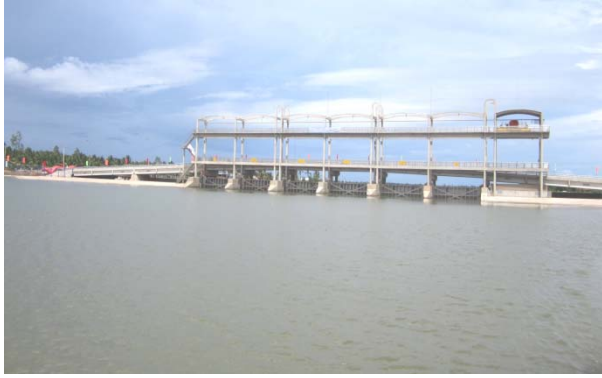
Tổng thể công Sơn Đốc 2

Cổng Sơn Đốc sau khi xây dựng xong đưa vào vận hành đã xảy ra hiện tượng nước luân qua đáy cổng. Tháng 10/2016 đã có quyết định phê duyệt phương án sửa chữa giai đoạn 1, sử dụng cừ lassen đóng ở cuối sân tiêu năng phía sông và phía đồng, công tác này được hoàn thành vào tháng 12/2016. Tuy nhiên, đến tháng 4/2017 cổng tiếp tục bị luân đáy xói ngầm qua đáy cổng từ thượng lưu về hạ lưu và ngược lại tùy theo chênh lệch mực nước thượng lưu và mực nước hạ lưu. Hiện tượng được miêu tả như sau (sơ họa ở Hình 4):
