# MỘT SỐ NGUYÊN NHÂN GÂY HƯ HỎNG VÀ BIỆN PHÁP ĐỀ PHÒNG, XỬ LÝ TRONG QUÁ TRÌNH THI CÔNG TƯỜNG BARRETTE

## SOME CAUSES OF DAMAGE AND PREVENTION MEASURES, HANDLING IN THE CONSTRUCTION OF BARRETTE WALL

### 3.1 Biện pháp kỹ thuật thi công tường Berrette - Toà nhà Thăng Long - Thanh Xuân - Hà Nội

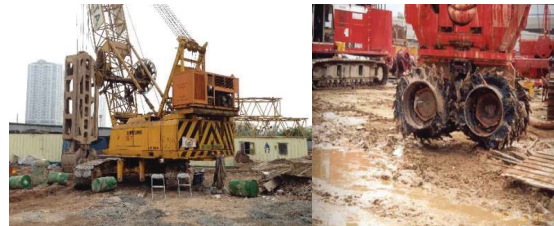
Hình 2 Máy thi công gầu đào và gầu phá đá (nguồn: tác giả)

Dùng máy thi công gầu ngoạm Sumitomo 16 LS 218 RH để đào hố. Khi cần phá đá thì dùng loại đầu phá với những bánh răng cưa cỡ lớn có gắn lưỡi kim cương. Khi đào phải cung cấp dung dịch bentonite kịp thời để giữ thành hố đào không bị sạt lở.

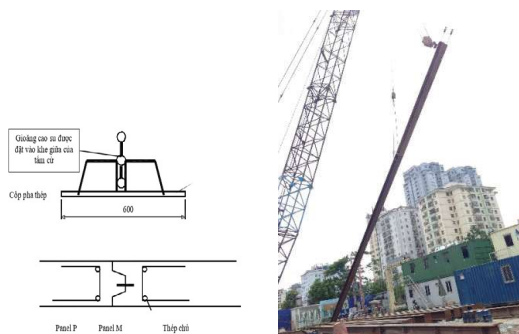
Hình 3 Công tác lắp đặt gioăng CWS  
(nguồn: tác giả)

Gioăng CWS bao gồm một ván khuôn thép có đặt sẵn gioăng cao su. Ván khuôn thép được gắn vào ván khuôn chặn ở đầu cuối hố đào. Khi ván khuôn được lấy lên, gioăng vẫn ở lại tại đầu của Panel trong khi đào Panel kế tiếp. Thiết bị đào được dẫn hướng bằng CWS và tháo dỡ CWS trong khi đào Panel sau đó.

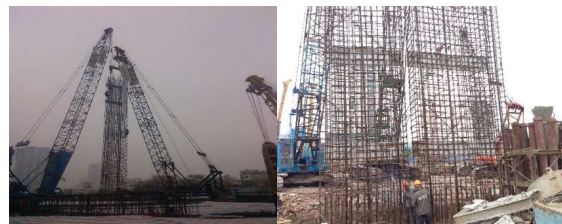
Hình 4 Công tác hạ lồng thép  
(nguồn: tác giả)

Lồng thép được cấu tạo bởi những đoạn lồng có chiều dài 11,7m bằng cách nối buộc bằng dây thép 1,5 mm, kết hợp hàn đính trên chiều dài đoạn nối chùng theo thiết kế trong khi hạ xuống rãnh hố đào. Cự ly giữa các cốt thép dọc  $\pm 1$  mm, cự ly giữa các cốt thép đai  $\pm 2$ mm. Kích thước cạnh ngắn tiết diện  $\pm 5$ mm, kích thước cạnh dài tiết diện  $\pm 10$ mm. [2, 3] Ống siêu âm tường vây D600mm là loại D59,9x1,8mm được buộc chặt vào cốt thép chủ bằng thép buộc đảm bảo đồng tâm, thẳng đứng. Trước khi đổ bê tông các ống được đổ đầy nước sạch và bịt kín, tránh vật lạ rơi làm tắc ống. Khi hạ lồng thép phải chú ý cho lồng thép thẳng đứng tránh cắm vào thành làm sụt lở, các lồng thép được nối với nhau phải đủ chắc tránh làm cho lồng bị tụt rơi.

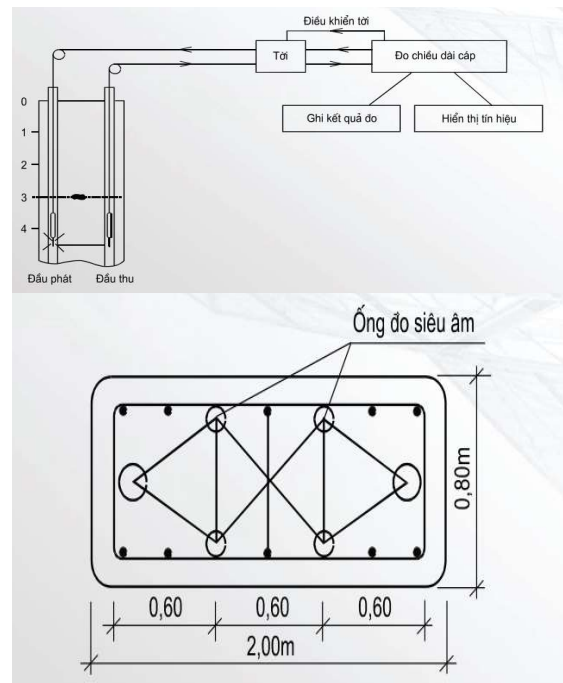
Hình 5 Sơ đồ cấu tạo phương pháp siêu âm và bố trí ống đo siêu âm truyền qua trong tường barrette

Khi lắp đặt các đoạn lồng cốt thép, phải đặt sẵn các ống thép thí nghiệm siêu âm có chứa đầy nước sạch. Các ống thí nghiệm này được bố trí từng đôi một đối xứng nhau qua tâm lồng thép và nằm trong chu vi mặt cắt ngang thân cọc (hình 1.5). Dựa vào tín hiệu tần số phân bố đều

hay không đều, thời gian di chuyển giữa phát và thu nhanh hay chậm nhận được mà đánh giá chất lượng thân tường tốt hay có vấn đề về chất lượng. Để đánh giá độ đồng nhất của bê tông thông qua các đặc trưng sóng âm ghi được như vận tốc, biên độ, năng lượng và thời gian truyền sóng được bằng thiết bị sóng siêu âm, tham khảo bảng phân loại (bảng 1) của Whitehurst (1966) [1]. Hồ sơ nghiệm thu tường chắn đất được lập theo Nghị định 46/2015/NĐ- CP- Quản lý chất lượng công trình xây dựng.
