# ĐÁNH GIÁ ĐẶC TRƯNG HÌNH THÁI LƯU VỰC SUỐI ĐẾN SỰ HÌNH THÀNH LŨ Bùn ĐÁ KHU VỰC MIỀN NÚI PHÍA BẮC

**Tóm tắt:** Lũ quét gây thiệt hại nghiêm trọng về người và tài sản tại Việt Nam, thường xảy ra ở các lưu vực suối hoặc lưu vực sông nhỏ miền núi. Lũ quét có các đặc tính: xảy ra bất ngờ, dòng chảy xiết, thường kèm theo bùn đá, lũ lên nhanh, xuống nhanh và có sức tàn phá lớn. Lũ bùn đá là một dạng lũ quét, có sức tàn phá lớn nhất trong các loại lũ quét vì: lũ kèm theo hàm lượng lớn đất, đá và cây trôi; xảy ra ở lưu vực nhỏ, chiều dài lòng dẫn ngắn, độ dốc lưu vực lớn nên năng lượng dòng chảy lớn. Bài báo trình bày kết quả nghiên cứu về đặc trưng lưu vực lũ bùn đá (LVLBD) dựa vào điều tra thực địa, sử dụng bản đồ google earth đối với 33 LVLBD thuộc khu vực miền núi phía Bắc. Các đặc trưng LVLBD có thể làm cơ sở phân tích nguyên nhân, cơ chế phát sinh, vận động của lũ bùn đá và luận chứng áp dụng giải pháp phòng tránh và giảm thiểu thiệt hại do lũ bùn đá.

**Summary:** Due to their potential devastation, flash floods have increasingly caused tremendous losses to humans and the economy in Vietnam, especially in small basins in mountainous areas. Flash flood events are characterized by oc

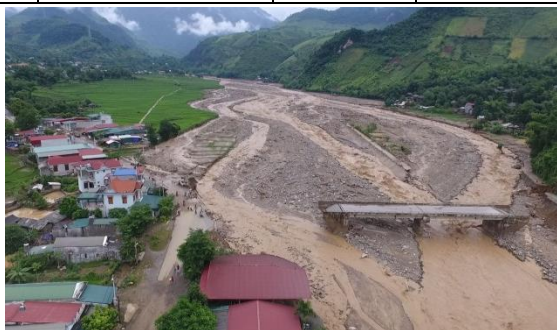
LBĐ ngày 3/8/2017 xói lòng, bờ suối, và cầu giao thông tại thị trấn Ít Ong, Mường La, Sơn La (Ảnh chụp ngay sau xảy ra lũ).

*Hình 3: Một số hình ảnh điều tra thực địa LBĐ năm 2019 và 2020 (V. B. Thao và nnk, 2021)*

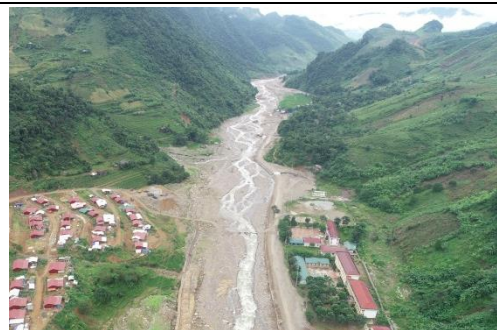
LBĐ ngày 3/8/2017 mang theo nhiều đá vùi lấp toàn bộ ruộng và cuốn trôi nhà ven suối Nậm Păm (Chụp ảnh UAV tại vị trí UBND xã Nậm Păm sau lũ 1 năm).

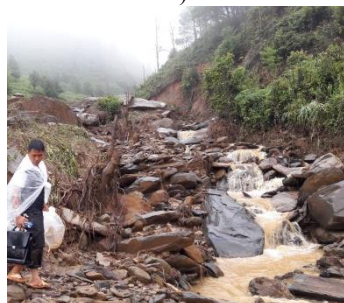
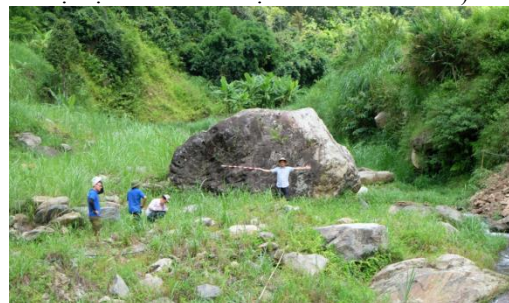
Khảo sát trầm tích tại Huổi Sỏi suối Piêng, thuộc suối Nậm Păm, Mường La, Sơn La (ảnh chụp sau lũ 2 năm)

Đá tảng tại thượng lưu (ảnh chụp ngay sau lũ) và hạ lưu suối LBĐ (ảnh chụp sau lũ 1 năm) tại suối Háng Chú thị trấn Mù Cang Chải, Yên Bái ngày 3/8/2017

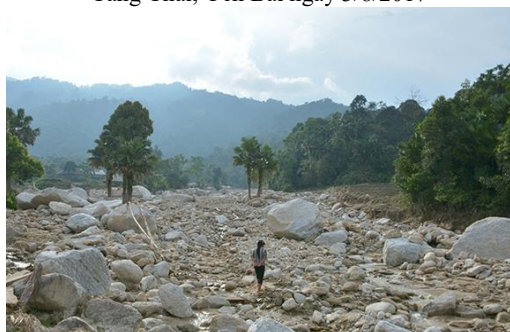
Đặc trưng nổi bật của lũ bùn đá là lưu lại nhiều đá tảng tại khu vực trầm tích (LBĐ thôn Tham Cồn, xã Cao Bồ, huyện Vị Xuyên, Hà Giang ngày 23/6/2018)

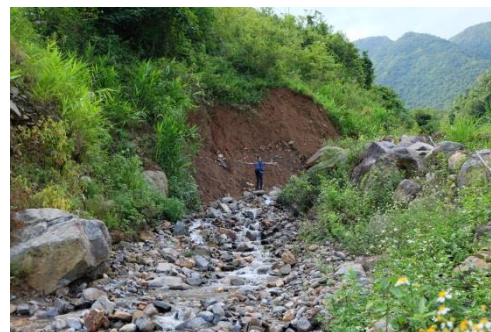
Vị trí nghẽn dòng tại Huổi Háng suối Nậm Păm Nậm Păm, Mường La, Sơn La (ảnh chụp sau lũ 1 năm)
