# NGHIÊN CỨU THỰC TRẠNG, PHÂN TÍCH VỀ ƯU NHƯỢC ĐIỂM CỦA CÁC CÔNG TRÌNH TIÊU GIẢM SÓNG HIỆN ĐANG ÁP DỤNG TẠI VÙNG VEN BIỂN NAM ĐỊNH

Doãn Tiến Hà, Vũ Công Hữu, Mạc Văn Dân

Phòng Thí nghiệm trọng điểm quốc gia về Động lực học sóng biển

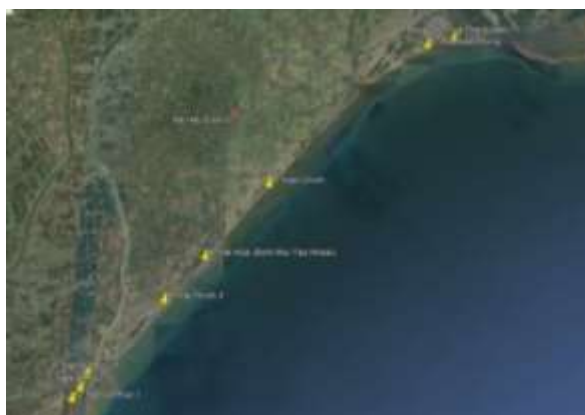
*Hình 1: Sơ đồ vị trí các khu vực có hệ thống công trình NCGS ven biển Nam Định*

Để giải quyết bài toán nâng cao an toàn cho đê biển hiện tại mà không phải nâng thêm cao trình đỉnh đê, tại Nam Định đã sử dụng các giải pháp công nghệ nhằm tiêu giảm năng lượng sóng trước khi chúng tiến vào đê biển, đó là các công trình ngăn cát giảm sóng (NCGS). Giải pháp phổ biến nhất là sử dụng hệ thống các mô hàn biển, kết hợp với đê giảm sóng đã được áp dụng. Hiện tại dọc toàn tuyến ven biển Nam Định có tổng cộng 08 cụm công trình NCGS.

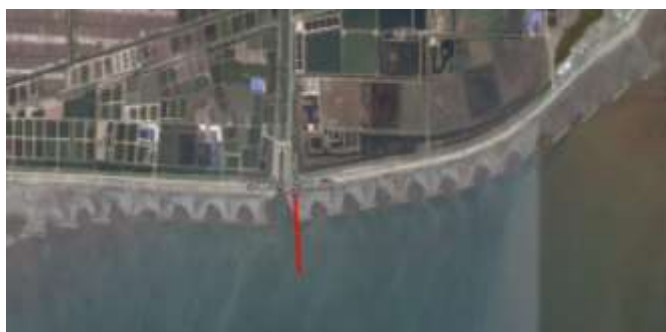
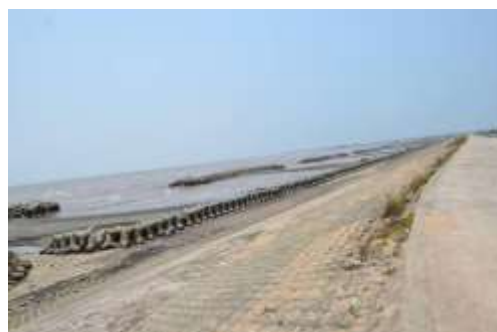
Hình 3.1: Công trình BCB khu vực Đông-Tây cống Thanh Niên

- Hệ thống NCGS khu vực cồng Thanh Niên hay còn gọi là Bẫy cát biển (BCB) gồm 13 cụm, nằm trong đoạn từ K20+500 đến K22+133, xây dựng từ năm 2009 đến năm 2011, gồm: Đê nổi vuông góc với tuyến kè (dài 60,31m), bằng tấm bê tông M250#, kích thước (200 x 99,5 x 50)cm, riêng hai mỏ đầu và cuối hệ thống xếp hai lớp cấu kiện Tetrapod (H = 1,50m); ĐGS vuông góc với thân mỏ (dài 60,29m), khoảng cách giữa các ĐGS là 120m, cấu kiện phủ ĐGS là khối Tetrapod (H = 1,80m) xếp hai lớp, tại chân ĐGS phía biển gia cố bằng rọ đá vỏ thép mạ kẽm kích thước (200 x 100 x 50)cm; Tường dọc chân kè đặt tại đỉnh chân khay kè, chạy dọc theo chiều dài khu vực bảo vệ, tạo bởi 5 khối tetrapod cao 1,5m chồng thành 2 lớp.

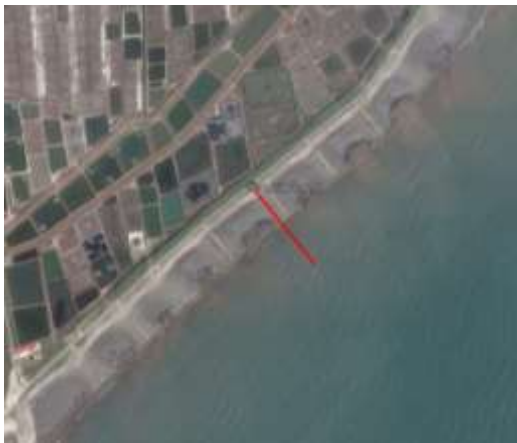
Hình 3.4: Bố trí tổng thể hệ thống BCB Kiên Chính (giai đoạn I)

- Công trình được bố trí dọc ven bờ Kiên Chính (từ K9 +893÷K11+562) thuộc tuyến đê biển huyện Hải Hậu. Giai đoạn I xây dựng 09 BCB tại đoạn từ K10 +470 đến K11 +410, hoàn thành vào năm 2010.

- Các thông số kỹ thuật cơ bản của hệ thống gồm: đê nối dài (60,31÷98,49)m; chiều dài cánh 60,29m; khoảng cách giữa các BCB là 120m; cao trình đỉnh là +0.20m.

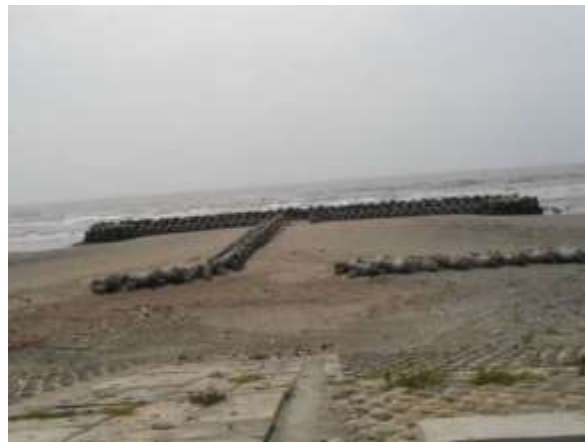
Hình 3.5: Kết quả so sánh bồi xói giữa các BCB Kiên Chính (địa hình đo tháng 4/2012 và năm 2008)

- Dựa vào số liệu khảo sát 10 mặt cắt ngang địa hình đầu, cuối tuyến và giữa các BCB đo tháng 4/2012 của đề tài, dự án [7-8], tiến hành chồng chập so sánh với tài liệu khảo sát địa hình năm 2008 [2]. Kết quả cho thấy, thượng lưu BCB số 1 bồi khoảng 0,5m; từ BCB số 1 đến BCB số 6 đều có tác dụng gây bồi cao thêm 0,5-1,0m so với địa hình năm 2008. Phía ngoài các ĐGS cũng có hiện tượng bồi cao hơn tương ứng; từ BCB 6 đến BCB số 9 có lượng bồi ít hơn, từ 0,2 -0,4m so với địa hình 2008; Phía ngoài cánh các BCB có hiện tượng xói chân so với địa hình năm 2008 khoảng 0,2 – 0,5m; tại hạ lưu BCB số 9 bồi một ít ở sát chân kè, phía ngoài xói nhẹ. Như vậy, về cơ bản hệ thống đã phát huy tác dụng khá tốt, nhưng cần lưu ý hiện tượng xói

chân phía biển của ĐGS từ số 7 đến số 9.

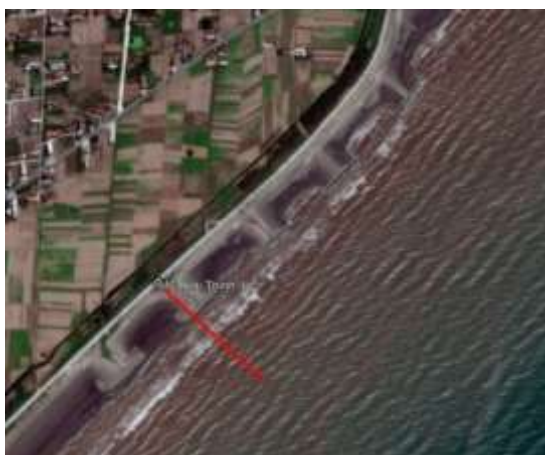
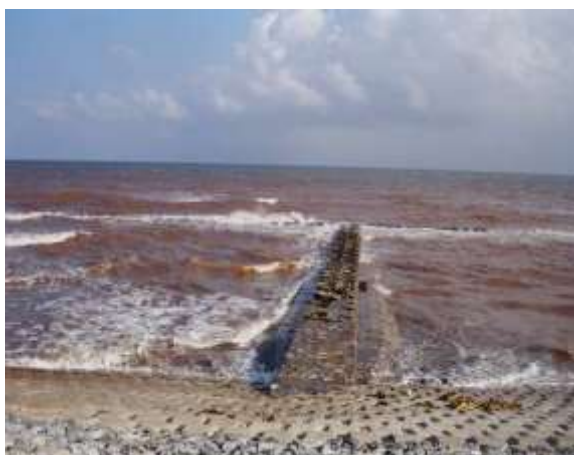
Hình 3.7: Bố trí hệ thống MCT Hải Thịnh II

- Hệ thống 05 MCT Hải Thịnh II hoàn thành vào tháng 3 năm 2005, chiều dài thân mố 45m; chiều dài cánh 60m, khoảng cách giữa các mố 140m.
- Các thông số kỹ thuật cơ bản của hệ thống MCT tại Hải Thịnh II: Thân mố, lõi gồm 2 hàng ống buy  $\phi$  100cm, cao 2m xếp sát nhau, trong ống buy xếp đá hộc. Hai phía ống buy có cơ rộng 0,85m, mặt và mái cơ xếp cấu kiện bê tông (40 x 40 x 40)cm.

tông kích thước (40 x 40 x 40)cm; phía dưới xếp đá hộc; phía trục diện với sóng của mố đầu và cuối (mố 1 và mố 5) bảo vệ chân mái của thân mố bằng hàng ống buy, tiếp đến xếp hàng rọ đá (2 x 1 x 1)m; Cánh mố, phần lõi của cánh mố gồm 2 hàng ống buy ( $\phi$  100cm, cao 2m) xếp sát nhau. Trong ống buy xếp đá hộc, hai phía ống buy có cơ rộng 0,85m, mặt và mái cơ xếp cấu kiện bê tông (40 x 40 x 40)cm. Phía dưới xếp bao đất vải địa kỹ thuật; chân khay cánh mố lắp dựng hàng ống buy trong xếp đá hộc, phía ngoài hàng ống buy xếp rọ đá (2 x 1x1)m.

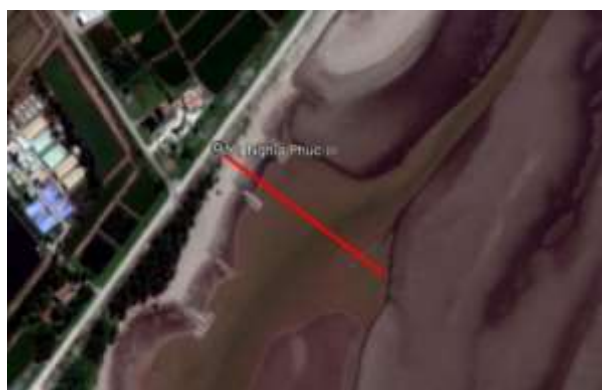
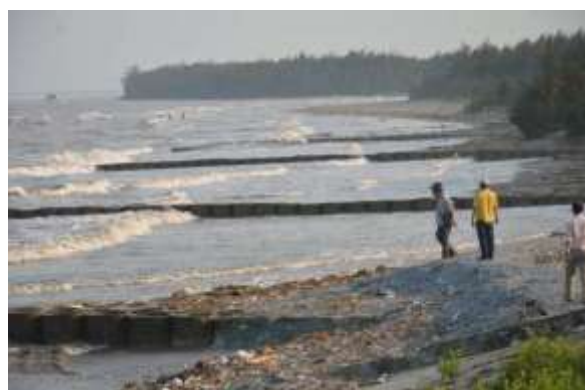
Hình 3.10: Hệ thống công trình NCGS Nghĩa Phúc I

- Hệ thống công trình được xây dựng và hoàn thành vào năm 2003-2004, tại đoạn K11+120 - K11+382, với 05 công trình NCGS, trong đó có 2 MHB và 3 MCT, tạm gọi là công trình Nghĩa Phúc I.

- Khoảng cách giữa các mỏ từ (50-:-60)m; chiều dài mỏ dao động từ (35-:-70)m; phần lõi của thân và cánh mỏ gồm 2 hàng ống buy ( $\phi=100\text{cm}$ , cao 1,5m) xếp sát nhau, trong ống buy xếp đá hộc, 2 bên hàng ống buy có cơ rộng 0,85m, mái cơ  $m = 2/1$ . Trên mặt và mái cơ lát cấu kiện bê tông ( $40 \times 40 \times 40$ )cm phía dưới lớp cấu kiện là đá ( $4 \times 6$ )cm; chân cánh mỏ chữ T phía trực diện với sóng xếp hàng ống buy làm chân khay, phía khuất sóng bảo vệ bằng hàng cừ tre.

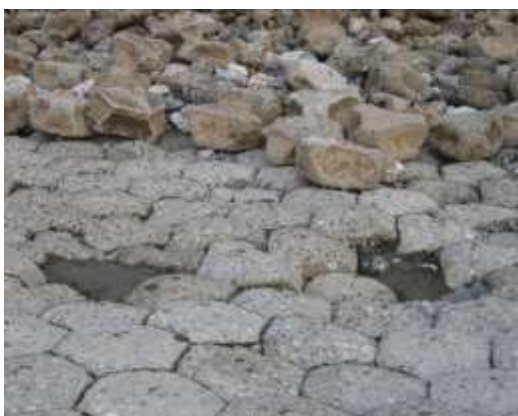
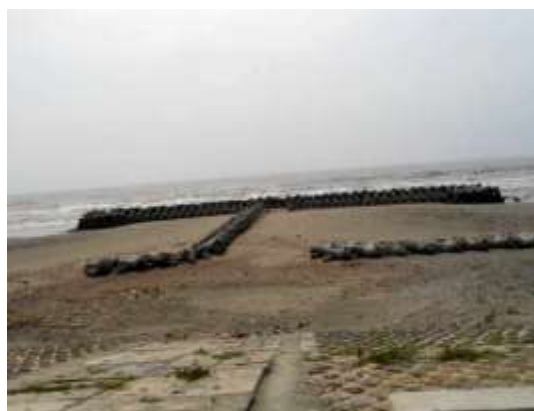
Hình 4.1: Ngăn chặn hiện tượng đá quang và gây bồi bãi (nguồn [7])

- *Hiệu quả kỹ thuật:* chống quang đã làm hỏng mặt kè, vì trước khi xây dựng hệ thống BCB, đá

và cấu kiện cũ tồn dư thường bị sóng xô đẩy làm mòn, gây vỡ cấu kiện lát mái, gây lún, sập mái kè, hàng năm kinh phí tu sửa xử lý đột xuất cũng khá tốn kém (hàng tỷ đồng); gây bồi khu vực trong công trình, hiệu quả gây bồi nhanh chóng thể hiện rõ ở BCB Kiên Chính và đặc biệt là ở Hải Hòa; giảm sóng khi qua ĐGS, từ đó giảm chiều cao sóng leo và tác động xung kích lên mái kè, nên sẽ tránh được sóng tràn qua đỉnh đê và phá hoại kết cấu đê biển và mái kè của đê biển như đã từng xảy ra trong bão Damrey. Tuy nhiên, công trình lại chưa được thử thách với trường hợp bất lợi (bão hoặc ATNĐ có cường độ cao); về cảnh quan, sinh thái thì BCB cho cảm giác bờ biển bị bê tông hóa quá mức, nhìn mất mỹ quan và gây bức xúc.
